SURVEY REPORT

DH-T-(16)014

“飞雄7”轮 检验报告

上海双希海事发展有限公司

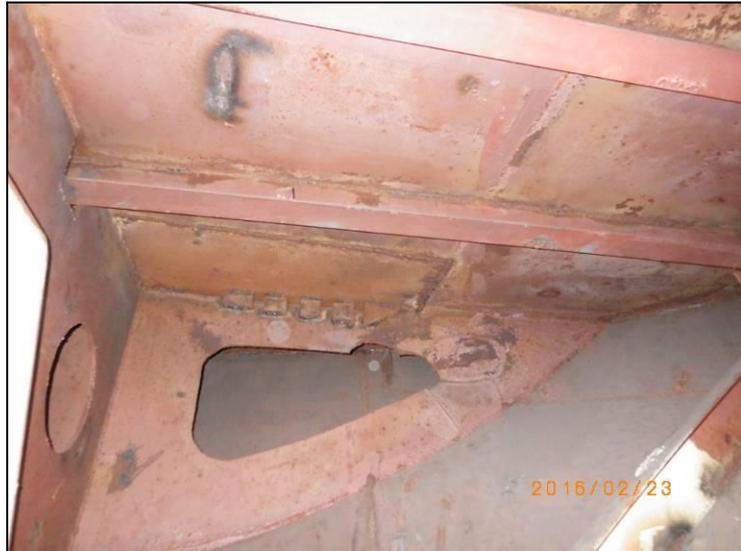
- 3.3.8 艏柱后方部分结构拼接及焊接不甚理想，其它结构表面状况较好。

19. 帆缆间,艏柱后强筋板与艏楼甲板局部未焊接、采用拼板搭接方式

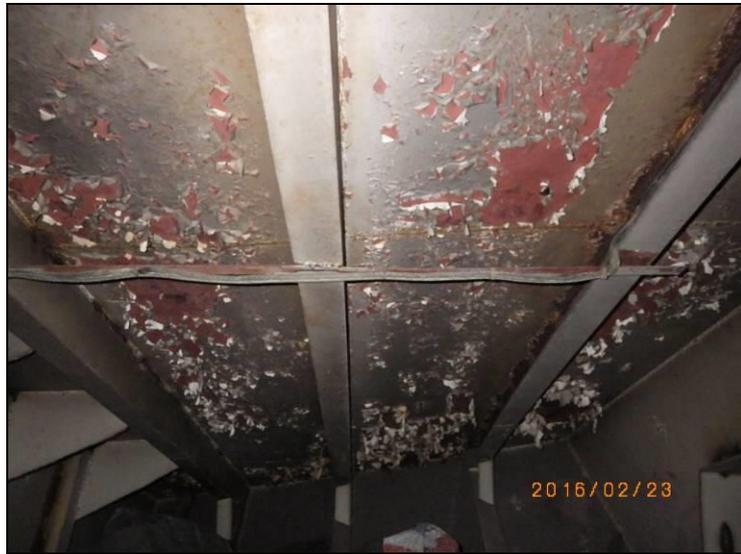
20. 帆缆间,艏楼甲板下表面局部油漆剥落

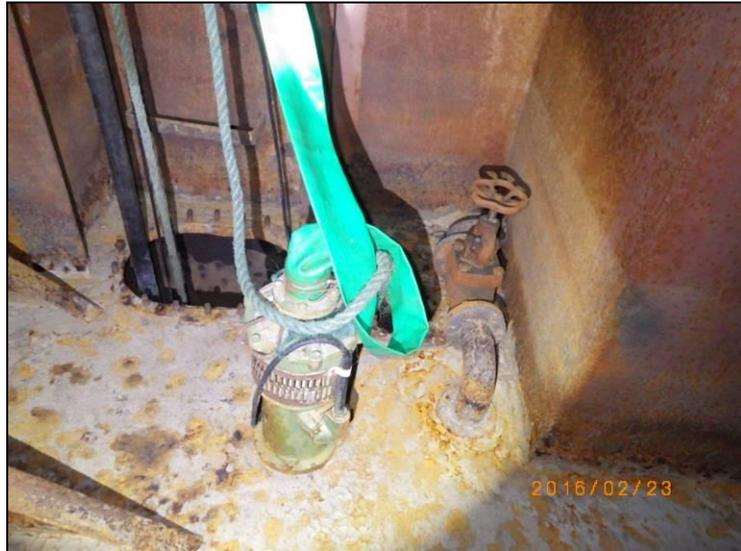
3.3.12 道门口放置软管和潜水泵，据船员介绍为艏尖舱排放压载水之用。

31. 艏尖舱道门处发现软管和潜水泵

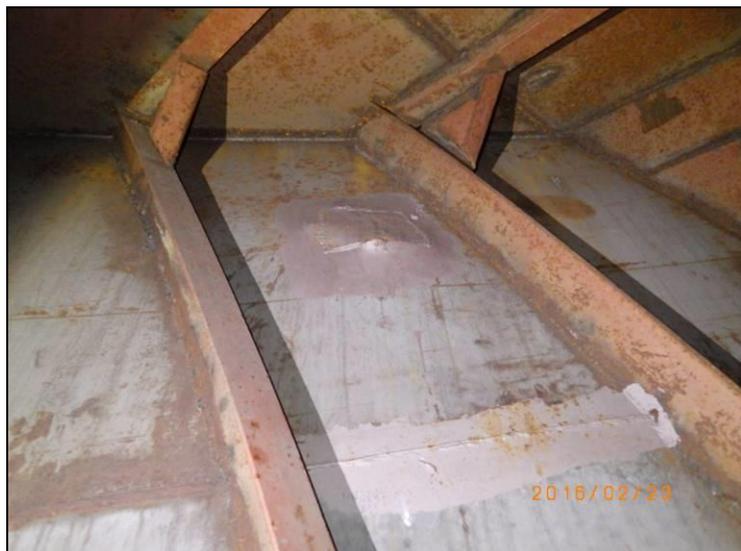
3.3.13 左舷外板有一处约1米×1米范围的凹陷；舱底中度腐蚀，状况不甚理想。

33. 艏空舱左舷舷侧结构,发现一处凹陷变形

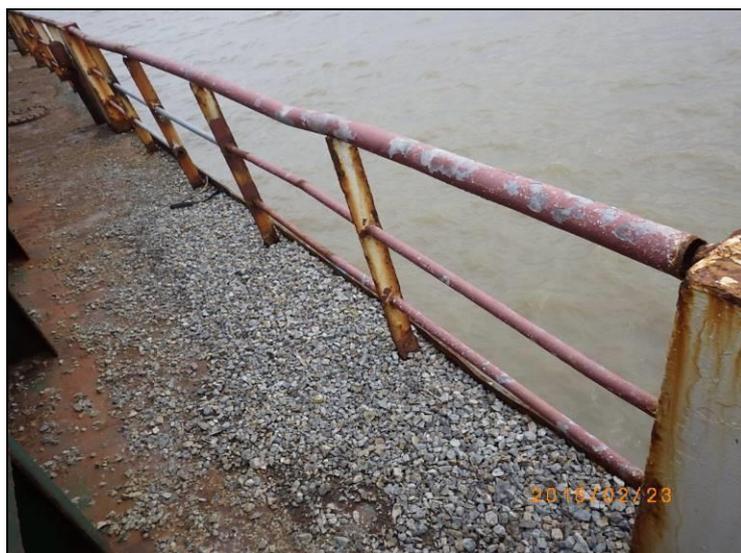
45. 主甲板上栏杆局部破断、部分缺失

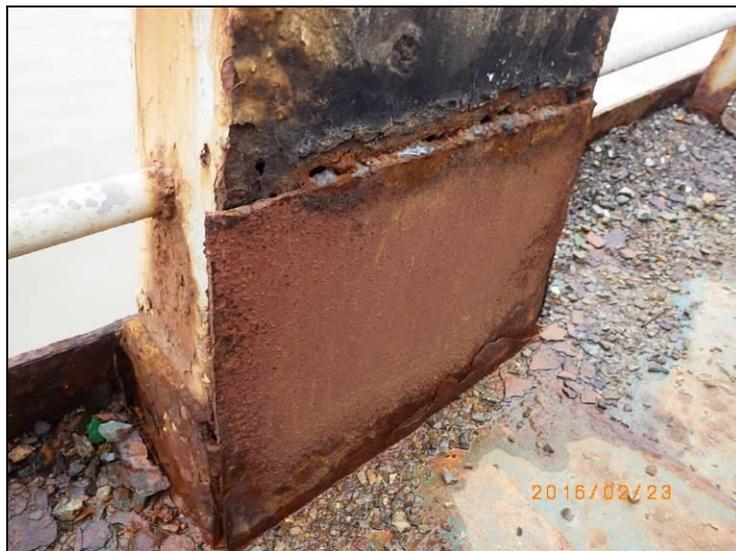
46. 主甲板上栏杆座局部严重锈蚀

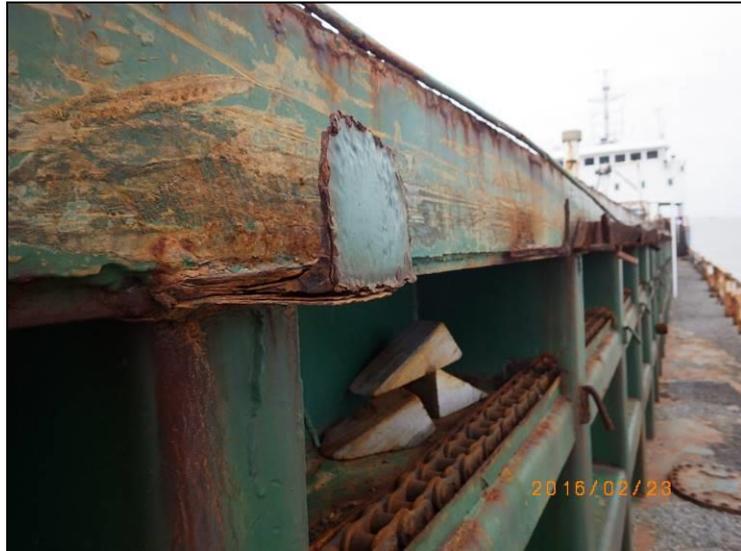
52. 舱口围四周楔耳严重锈蚀

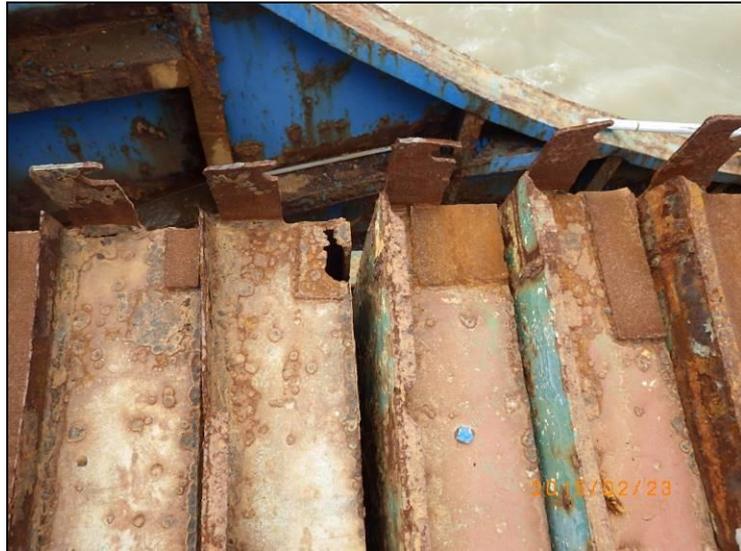
58. 1号货舱舱盖横侧板局部锈烂、采用复补修理

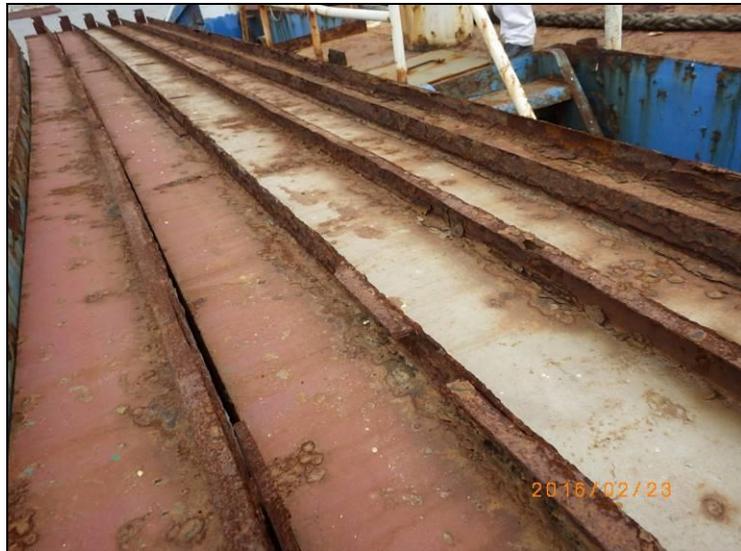
59. 1号货舱舱盖横向侧板上流水槽严重锈蚀、甚至部分缺失

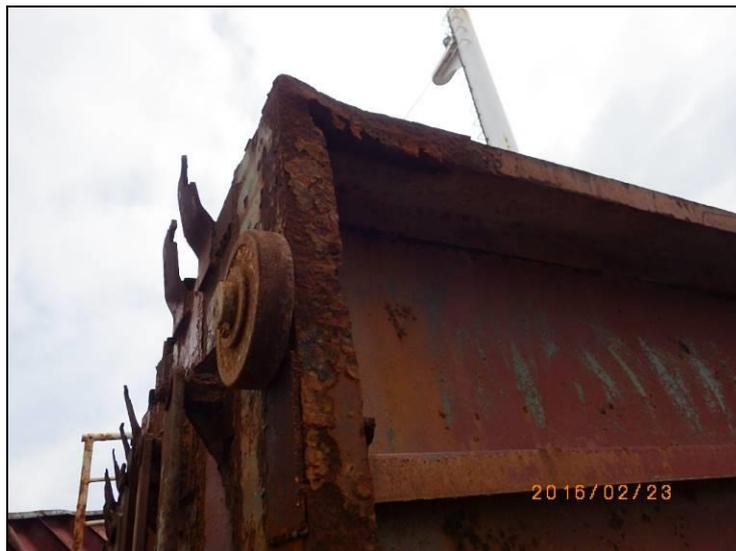
3.3.19 舱盖板、内部构件局部烂穿，总体状况不佳；外表面涂层局部脱落、内表面涂层不可见，总体状况不佳。

61. 1号货舱舱盖内部
构件局部严重锈蚀

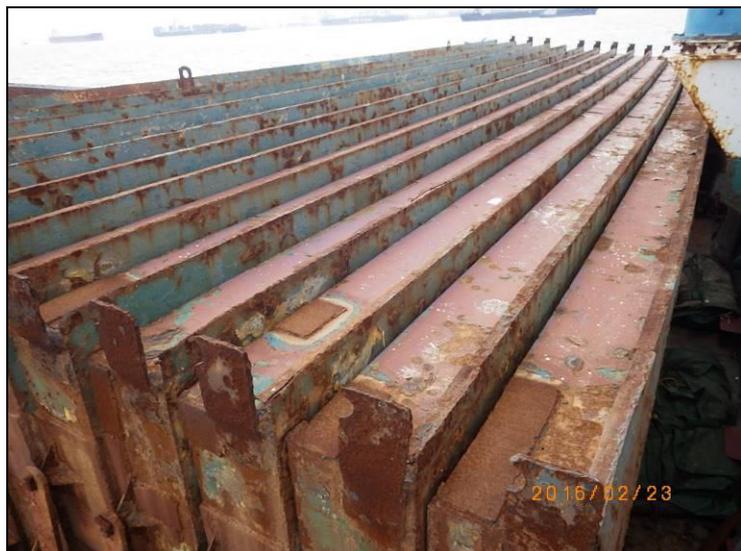
72. 2号货舱舱盖横向侧板,局部复板修补

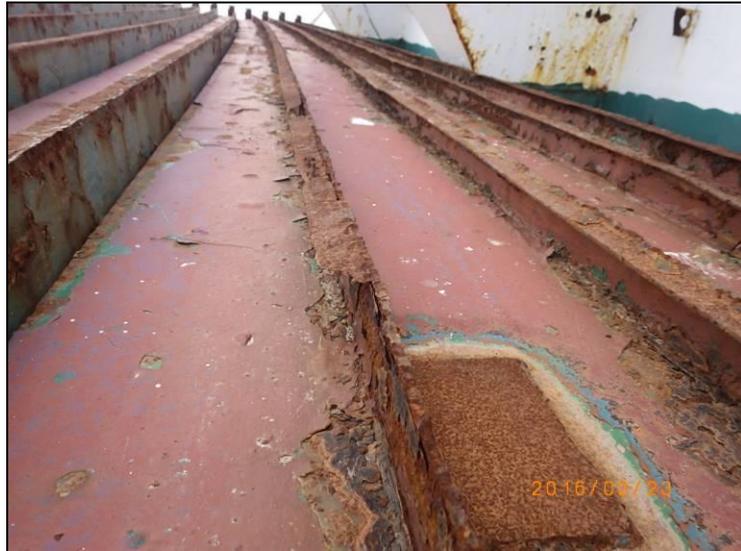
73. 2号货舱舱盖横向侧板上流水槽严重锈蚀、甚至部分缺失

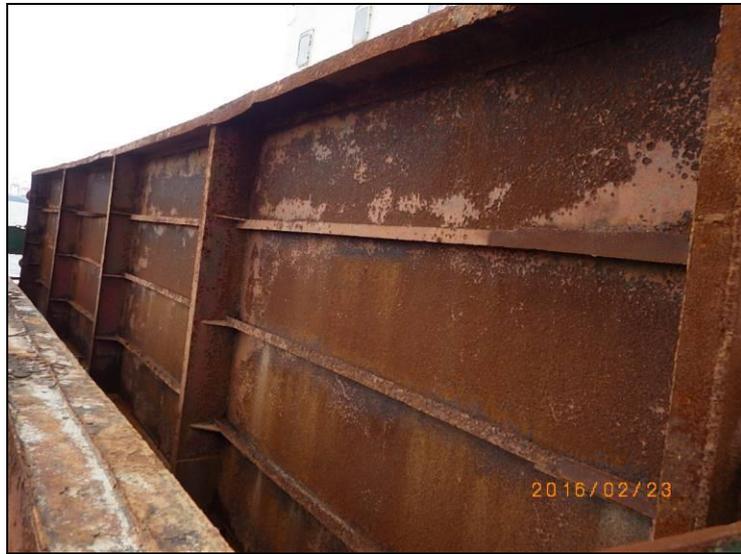
74. 2号货舱舱盖内表面锈蚀

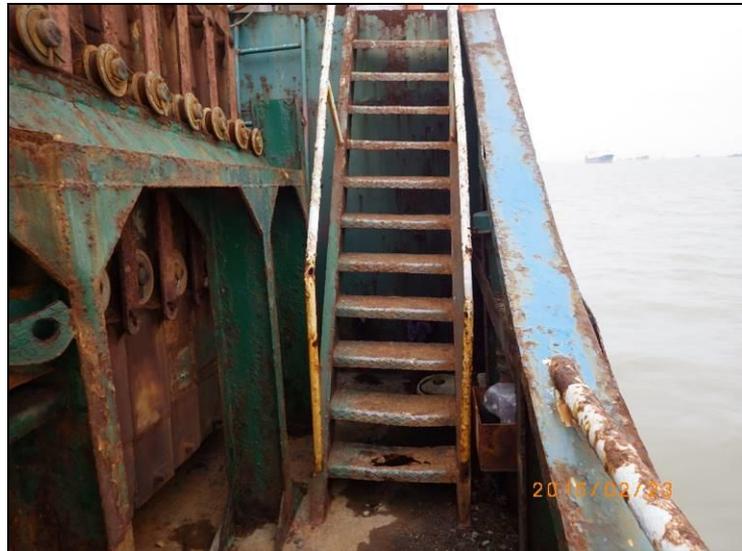
83. 左舷主甲板至生活
区楼梯,部分踏步严
重锈蚀甚至烂穿

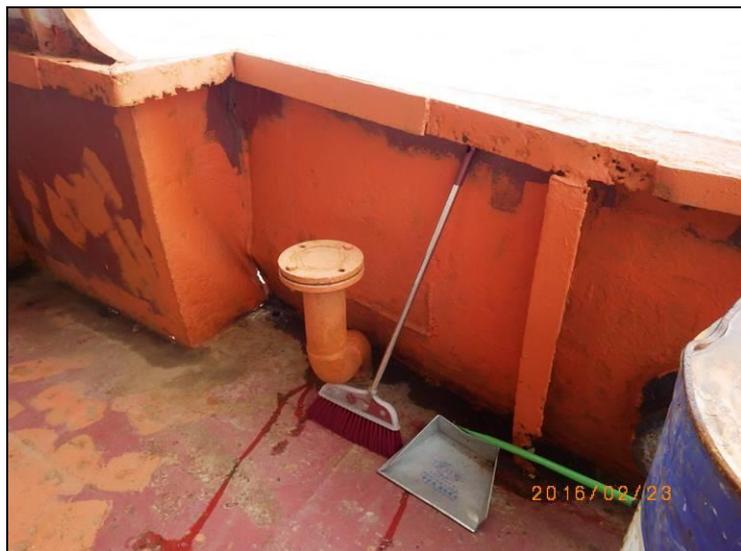
87. 右舷艙楼甲板上舷墙变形、局部严重锈蚀

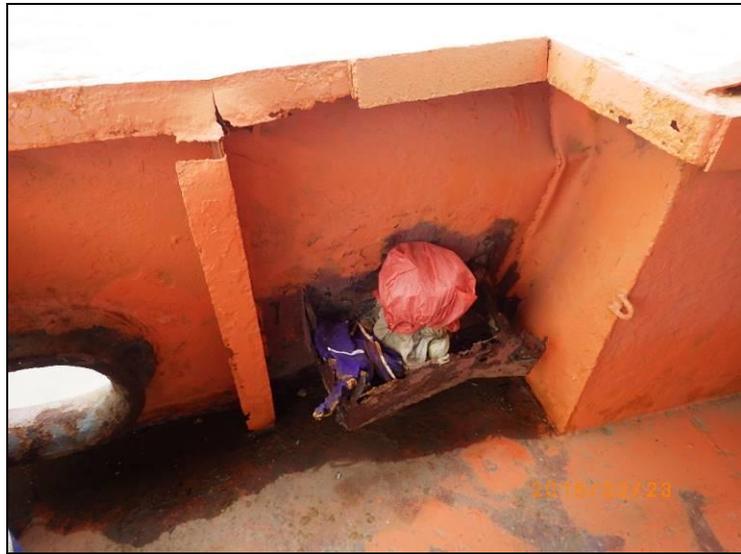
92. 艏楼甲板上透气管
帽缺失,集油槽严重
锈蚀

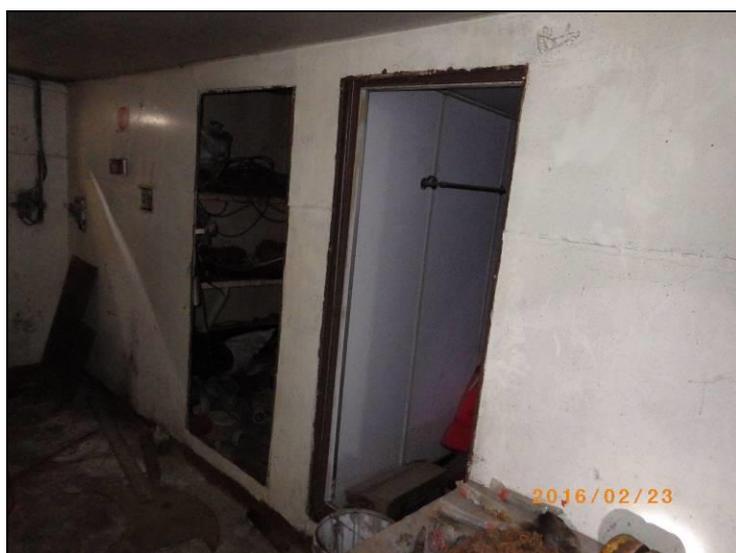
123. 生活区主甲板层部分房门缺失

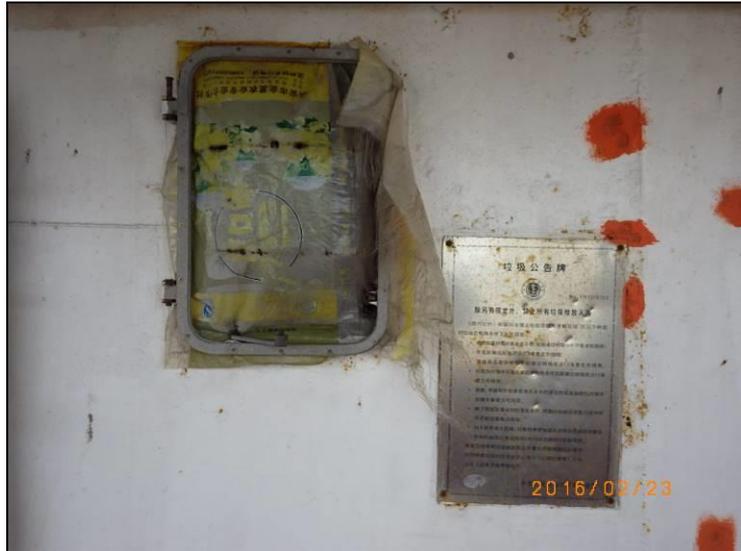
124. 生活区部分舷窗损坏

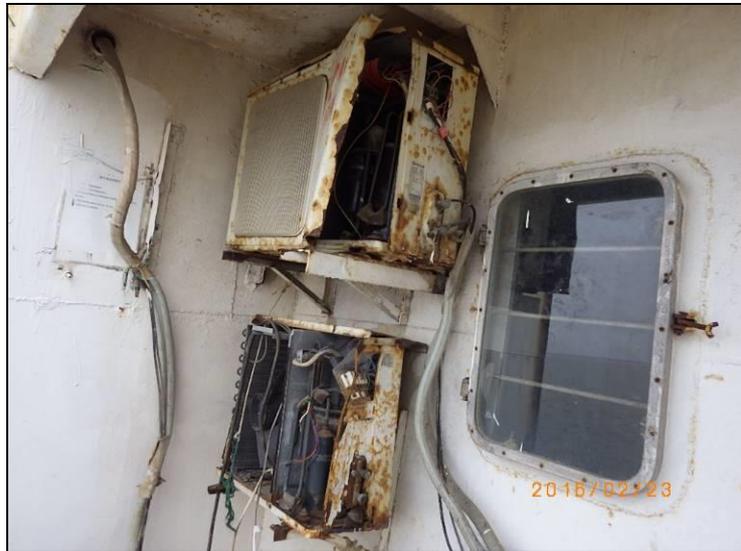
125. 部分窗式空调损坏

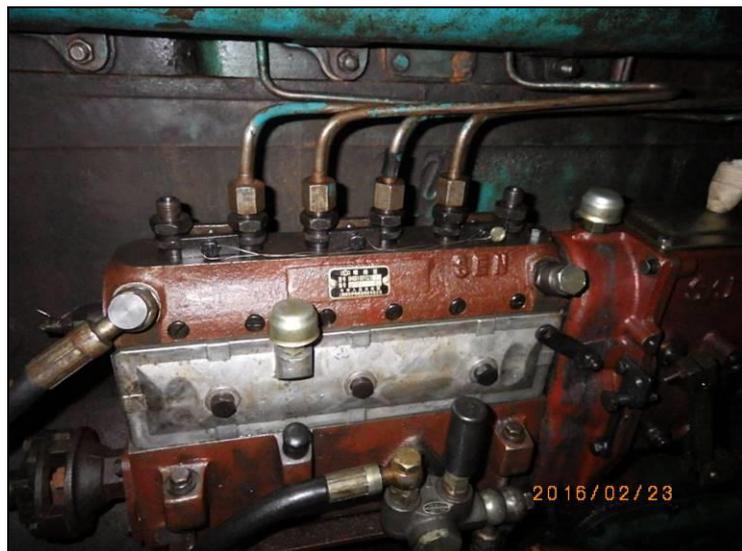
副机和发电机表面清洁度不佳；2 号发电机使用状况正常；1 号副机有 2 根高压油管缺失。

141. 1号副机高压油管 2根缺失
