标的名称:	“海亿洲 1”挖泥船
公估案号:	SG2016HS0217
委托人:	上海海事法院
签发日期:	2016 年 6 月 20 日

检验报告

检验标的: “海亿洲1”耙吸式挖泥船

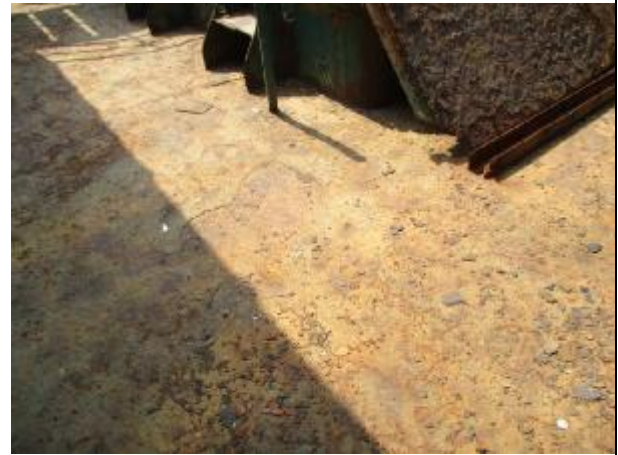
- Ⅰ 该船主甲板锈蚀严重，同时存在大面积油漆脱落的情况；
- Ⅰ 主甲板上布置有大量与船舶作业相关的管系，均存在大面积锈蚀的情况；
- Ⅰ 经问询，该船安装的 14 扇泥门在停航前均能正常使用；
- Ⅰ 主甲板艏部布置有一个舱口盖，判断为艏部吊运设备所用，整个舱口盖锈蚀严重，且

1.8 艙部主甲板锈蚀严重

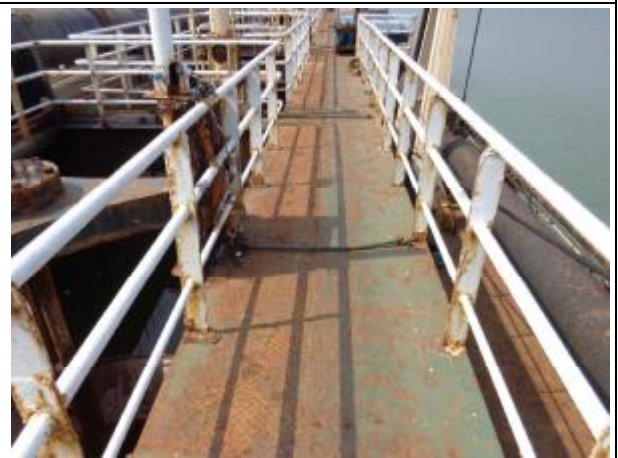
- I 主甲板泥舱舷墙焊接质量良好,未见到明显的焊缝开裂及结构破坏的情况,整体舷墙油漆质量尚可,存在局部锈蚀须修补;
- I 两只耙吸装置布置在主甲板左右舷两侧,左舷耙吸系统较右舷的小,经询问右舷耙吸装置是后期更换,同时了解到在船舶停航前,上述两套系统均能正常使用;
- I 该船布置有由船艏通向船艉的通道,通道上栏杆布置完整,但通道地板存在锈蚀,甚至出现局部锈蚀穿孔的情况;
- I 泥舱内结构布置完整,但普遍存在大量锈蚀的情况,经询问看船人员,该轮在停航前,泥门系统能正常运转。

1.10 船舶通道、栏杆

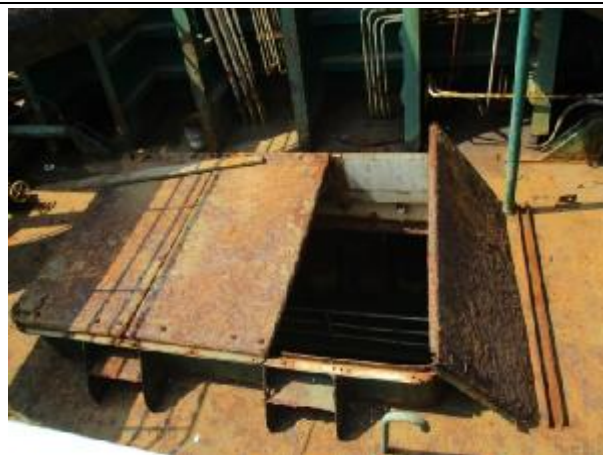
舱盖已无法满足风雨密要求;

1.11 艙部舱口盖损坏

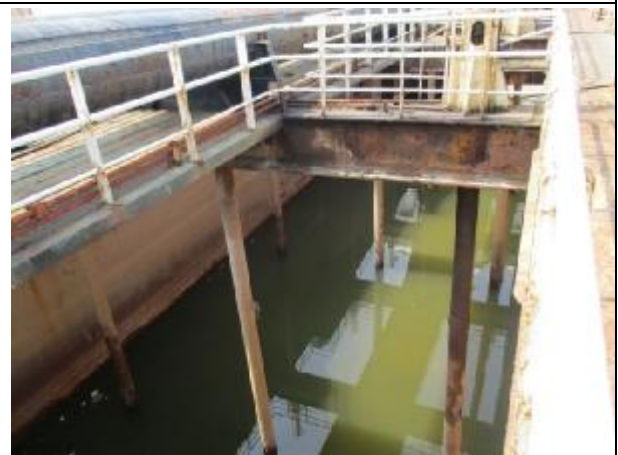
1.12 泥舱内结构锈蚀

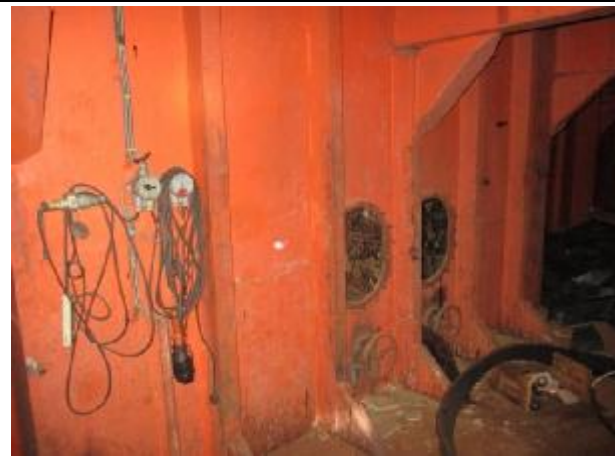
- I 该船艏楼甲板区域布置有一个小型围屋,内部布置有艏部主机排气管;
- I 艏楼甲板区域甲板平整度尚可,存在局部锈蚀的情况;
- I 艏楼区域有一只备锚,固定在首部围屋右侧,现场查勘该锚为 2460KG 锚,与证书描述一致;
- I 艏楼舷墙、舱室透气管等设施布置完整,但油漆质量较差;
- I 艏部左舷布置的小型舱口盖锈蚀严重;
- I 艏楼区域布置有杂物间、缆索舱等舱室,内部结构完整,未见到明显的破损及焊缝开裂的情况,内部杂乱的存放着部分绳索具;
- I 艏部区域布置有两个锚链舱,舱内锈蚀严重。

1.16 艙部锚链舱

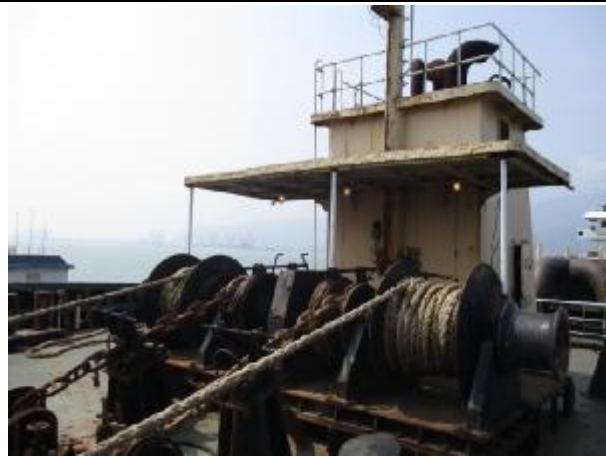
- I 艏部区域布置有 1 台锚机,因缺乏维护保养,存在表面锈蚀的情况,因现场条件不具备,无法判断能否正常运行;

1.19 艏部锚机布置情况

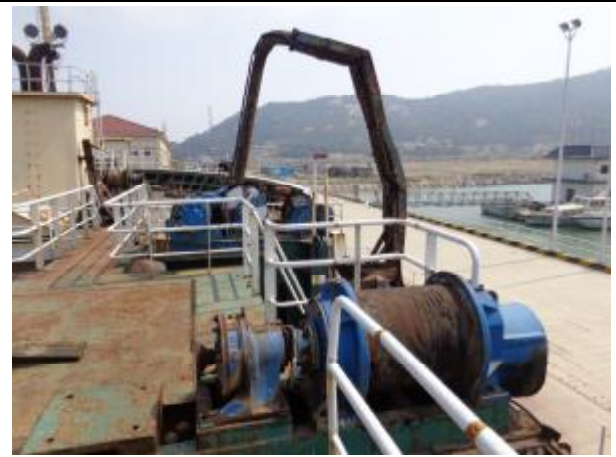
- I 艏部现场勘验时,两只锚正常收纳在艏部,一只备锚固定在艏部围屋右侧,除存在锈蚀之外,未见锚有损坏的情况;
- I 主甲板舷墙上布置有为耙系统作业所需的液压绞车,左舷布置有2台小绞车,右舷布置有2大1小绞车,因绞车铭牌缺失,无法判断绞车的型号及厂家,除右舷首部小绞车已确定损坏之外,其余绞车外观检查正常;
- I 主甲板中部左右舷各布置有一只空气瓶,外观检查正常,存在油漆脱落的情况;
- I 艉楼甲板布置有两台液压绞车,铭牌未见,与甲板牢固连接;
- I 全船布置有带缆桩、导缆滚轮等系泊设备,现场勘验时带缆桩、导缆滚轮结构基本完整,因无图纸,无法核对带缆桩等系泊设备的布置完整性;
- I 艏部舱室设有锚绞机液压泵站一套,泵组控制间设有2屏控制板,泵站基本保持原厂涂装,电机、液压泵、冷却器及仪表等附件安装完整,管路密封良好,未见明显渗漏;
- I 第2层甲板左舷布置有一台工作艇架及一艘工作艇,艇架牢固的固定在甲板上,未见到焊缝开裂的情况,但存在局部锈蚀及油漆脱落的情况;由于缺乏有效的保养,艇架上的工作艇需要进一步维护保养,因不具备条件,能否正常运行未知。

1.20 右舷耙吸式绞车系统

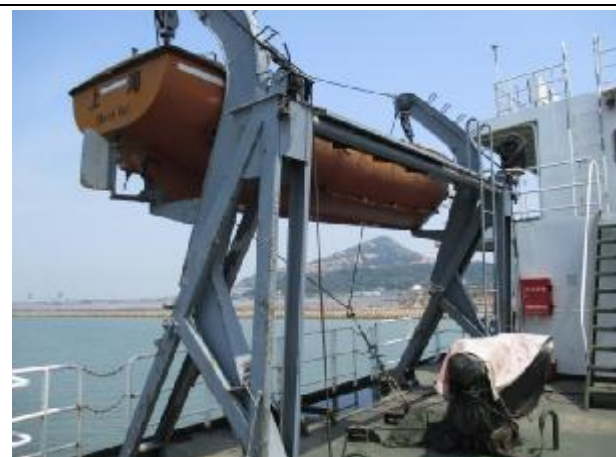
1.24 二层甲板左舷工作艇布置情况

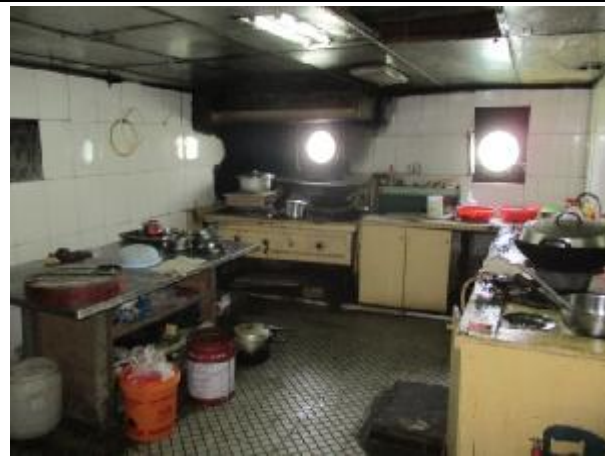
- I 该船艉部主甲板以上有4层上层建筑,1层布置有CO₂室、餐厅、厨房、船员房间等舱室,2-3层主要布置有船员房间、蓄电池间等,4层布置有驾驶室,舱室内部设施基本完整,但属于简易装修,且设备较陈旧;
- I 该船厨房配有简易的厨房设施,卫生条件较差;
- I 该船按照要求布置了钢制风雨密门及风雨密窗,外观检查正常;
- I 上层建筑各层甲板均布置有栏杆,整体较为完整。

1.27 船舶厨房布置情况

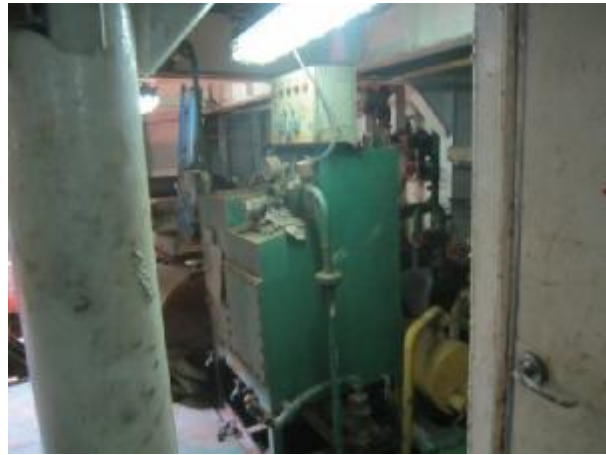
1 艏部机舱底层设有舱底水分离器 1 台, 已损坏, 需要更换;

2.13 油水分离器

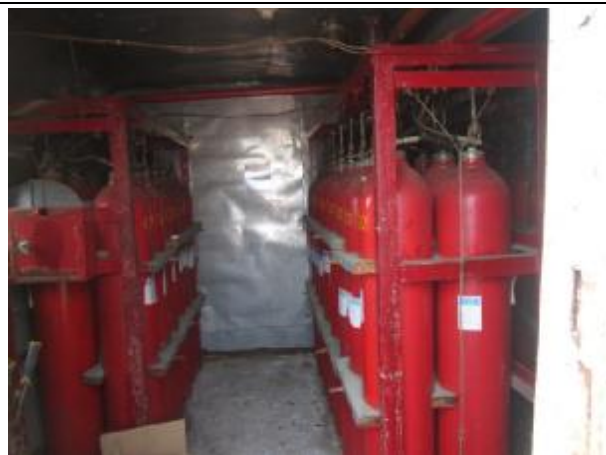
1 相关钢瓶已过了检验期, 若再次使用须重新检验称重。

2.17 固定 CO2 灭火系统

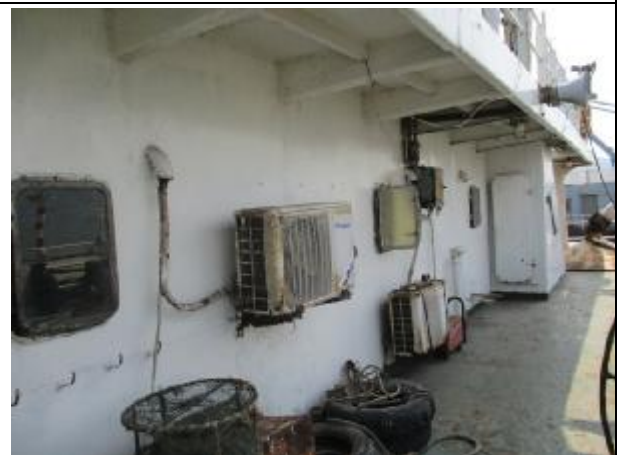
该轮未设置中央空调系统,而是用陆用空调代替,现场查看了空调安装情况,部分室外空调主机已损坏,因条件不具备,无法对每个舱室的空调进行效用试验。

2.18 空调系统

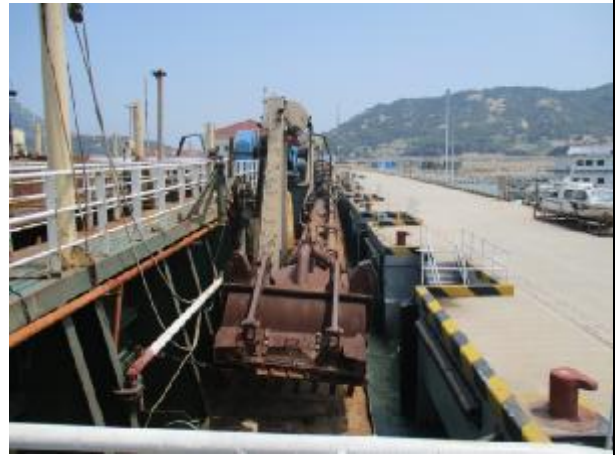
- 1 船舶左右舷各固定有一套耙吸装置,耙吸头及管系锈蚀严重;
- 1 耙头装置部分位置破损,由于未能通电试验,无法判断耙吸头能否正常启动;
- 1 经问询看船人员,船舶左舷耙头为原始耙头,右舷耙头为后期改装加大,此配置与艏部机舱内泥泵主机配套一致;
- 1 经问询看船人员,在船舶停航前,此两套耙吸装置均能正常工作。

2.26 右舷耙头布置情况

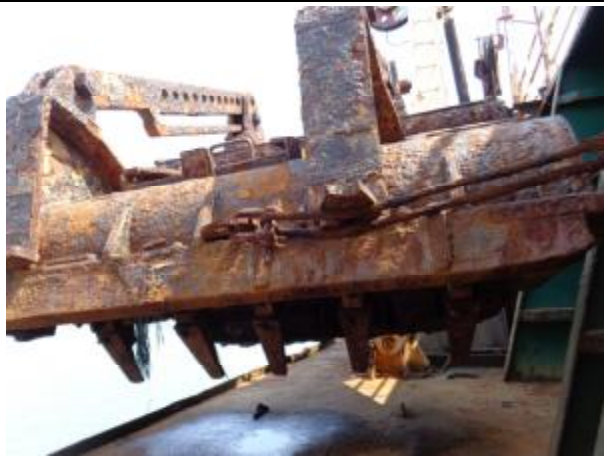
2.27 耙头

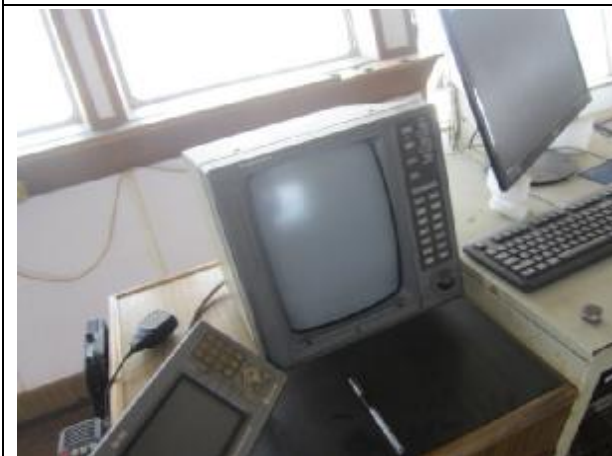
- l 驾控台外观良好, 长期未通电工作, 需要保养; 由于没有船员配合, 未对设备通电, 无法确认其是否能正常工作, 驾控台内部需要清洁; 与船员沟通, 了解到船上两台雷达均已损坏, 需要更换;
- l 驾驶室设置有泥舱系统驾控台一套, 可在驾驶室操作泥舱泥门开启/关闭, 外观检查正常, 因无人配合, 未对设备通电试验, 经询问船员, 在船舶停航前, 该套设备能正常使用;
- l 由于无人配合, 未对航行灯、信号灯、室外投光灯等系统通电, 驾控台上的控制板外

3.3 雷达（损坏）

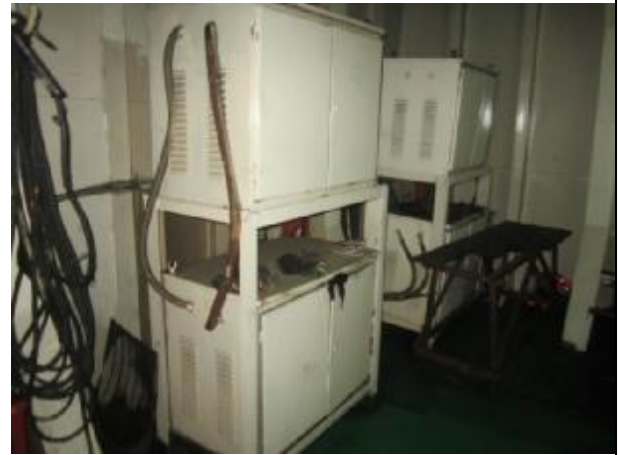
- l 4台主照明变压器外观正常; 表面油灰严重, 需要清理。

3.14 主变压器

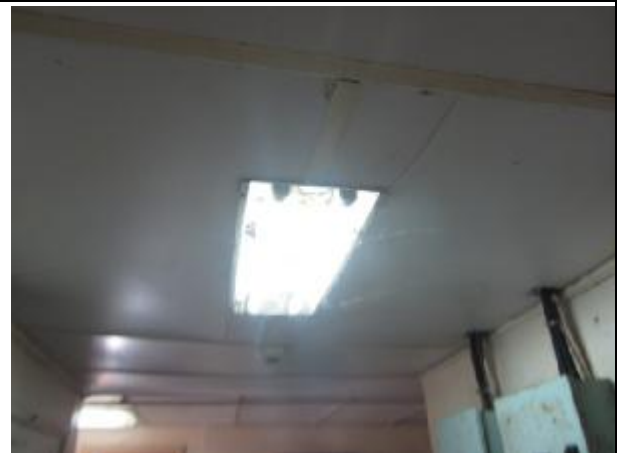
- I 正常照明系统检查中发现甲板房间灯具损坏严重, 大部分灯具外壳损坏, 需要更换;
- I 外走道灯具、机舱照明的荧光舱顶灯, 外观正常, 需要加强保养, 目前可以正常使用;
- I 应急照明系统和正常照明灯具相比, 使用了红色标贴来区分, 未通电检查;
- I 舱室开关, 插座为船用铜开关, 可以满足需要;
- I 航行灯信号灯系统检查了部分航行灯具, 部分灯具损坏, 需要更换, 未通电检查。

3.18 外壳损坏的灯具
