标的名称:	“苏连云港货 2555”干货船
公估案号:	SG2016HS0223
委托人:	上海海事法院
签发日期:	2016年6月6日

检验报告

检验标的：“苏连云港货 2555”干货船

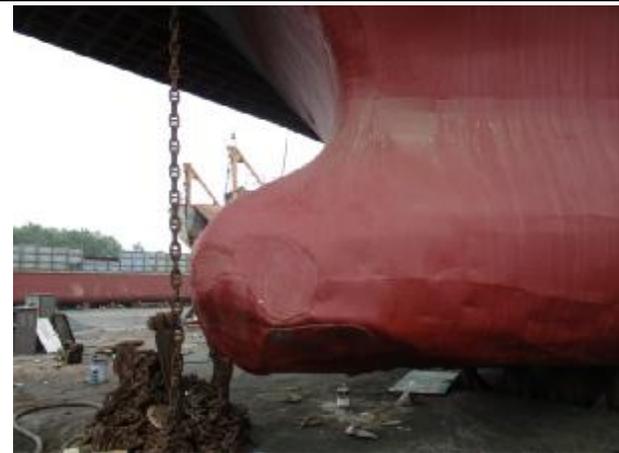
- Ⅰ 船体外板焊缝质量较差，存在较多的焊接缺陷；
- Ⅰ 船体外板平整度较差，存在较多区域撞击变形的情况，球鼻艏区域变形尤为严重，且存在多处补丁板；
- Ⅰ 船底板左舷存在一处较为明显的变形，判断为前期使用过程中搁浅导致；
- Ⅰ 现场勘验时发现该船外板刚进行了油漆出新施工，整体油漆质量属于国内内河船舶油漆施工水平；
- Ⅰ 上层建筑甲板室油漆质量尚可；
- Ⅰ 外板船名、船籍港及载重线标志均未见。

<p>船舶球鼻艏明显变形</p>	<p>未见船首船名</p>

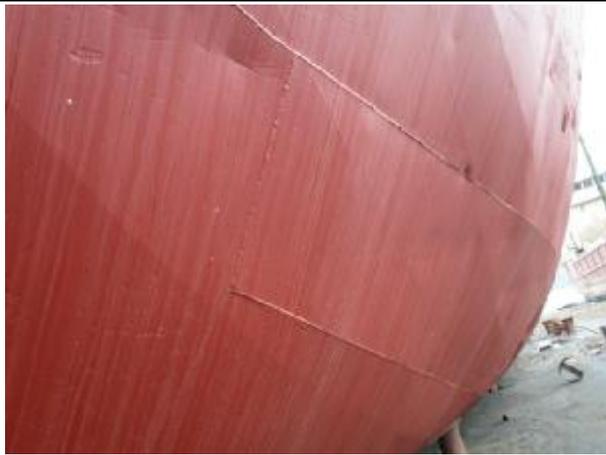
船舶外板焊接质量较差

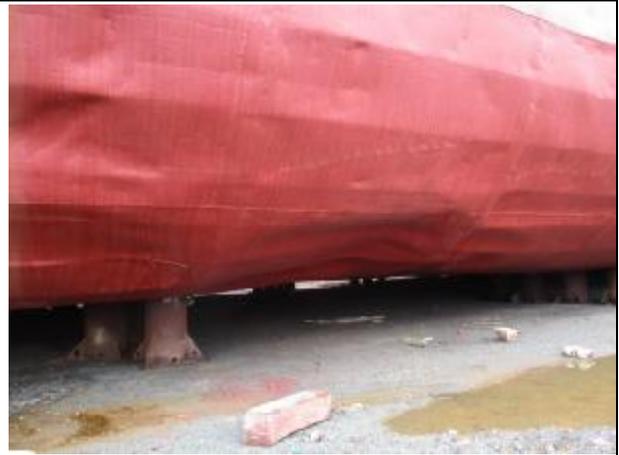
船舶左舷底部明显变形

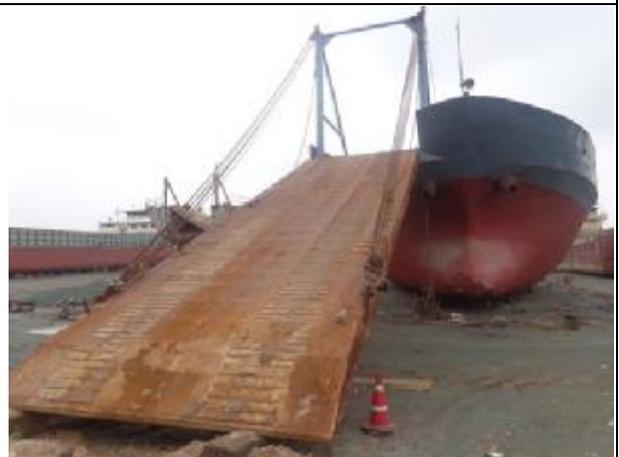
- 1 整套系统安装完整，未见明显结构变形及损坏的现象；
- 1 因受现场条件限制，无法进行现场试验，无法判断是否能正常使用。

首部右舷跳板系统

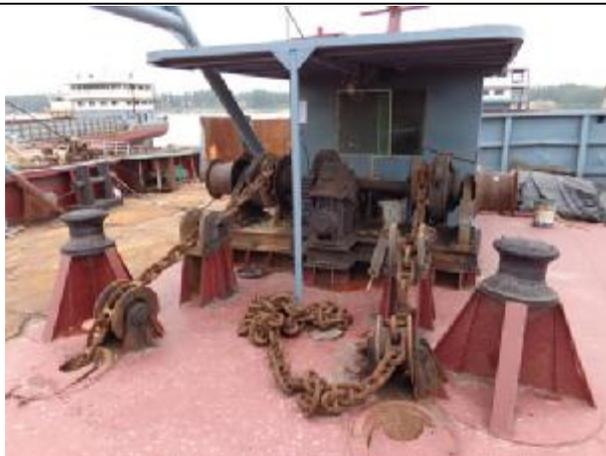
Ⅰ 首部区域布置有一台锚机，因缺乏维护保养，存在表面锈蚀的情况，因现场条件不具备，无法判断能否正常运行；

首部锚机系统布置情况

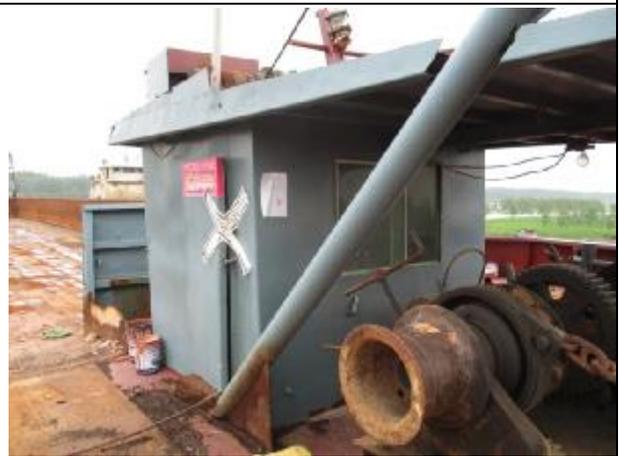
首部围屋布置情况, 已查封

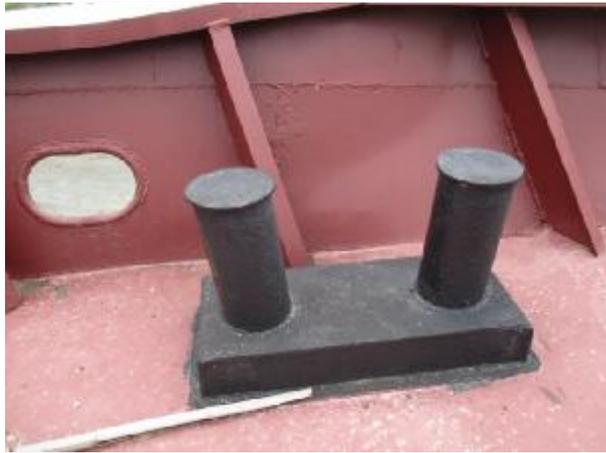
Ⅰ 全船布置有带缆桩、导缆滚轮等系泊设备，现场勘验时带缆桩、导缆滚轮结构基本完整，因无图纸，无法核对带缆桩等系泊设备的布置完整性；

首部带缆桩布置完整

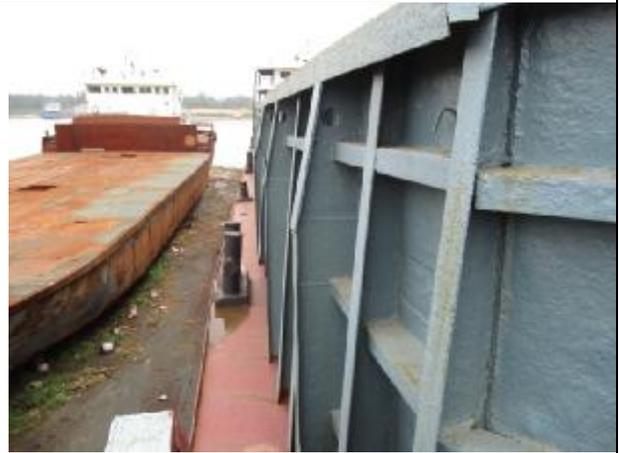
- Ⅰ 该船主甲板区域有明显改装的痕迹，经询问当事人，了解到该船 3 年前主甲板区域做了重大改装，将原有主甲板全部贯通，将原船舷墙增高到 2.5 米，以便于船东装货，同时，为了便于装载，在船舶首部右舷增设了一套跳板系统，便于车辆上下；
- Ⅰ 现场勘验中发现主甲板舷墙整体焊接质量差，存在明显的结构及焊接缺陷，舷墙外侧虽进行了油漆施工，但整体油漆施工质量较差，舷墙内侧存在大面积油漆脱落及锈蚀的情况；
- Ⅰ 货舱区域主甲板平整度差，存在大量的凹陷的区域，同时存在大量锈蚀的区域；尾部甲板平整度尚可，但存在局部锈蚀的情况；
- Ⅰ 该船主甲板货舱区域放置有一艘简易的工作艇；
- Ⅰ 首部甲板区域布置有一个小型围屋，因有法院封条，无法进入勘察情况；
- Ⅰ 首部甲板区域甲板平整度尚可，存在局部锈蚀的情况；

主甲板舷墙结构形式较差

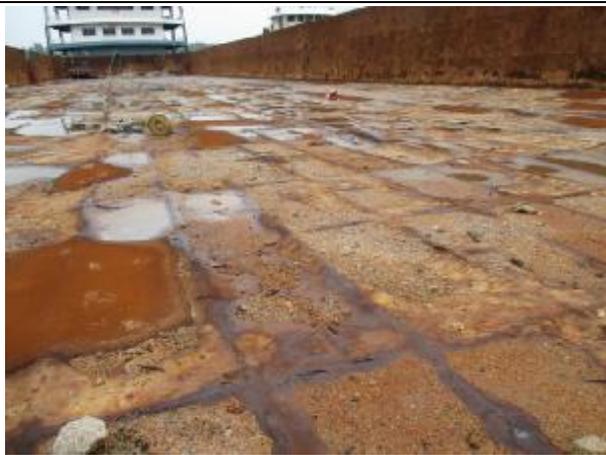
主甲板锈蚀变形严重

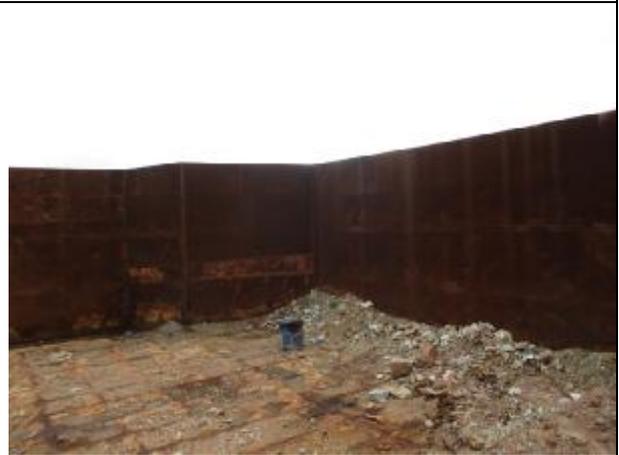
主甲板舷墙内侧锈蚀严重

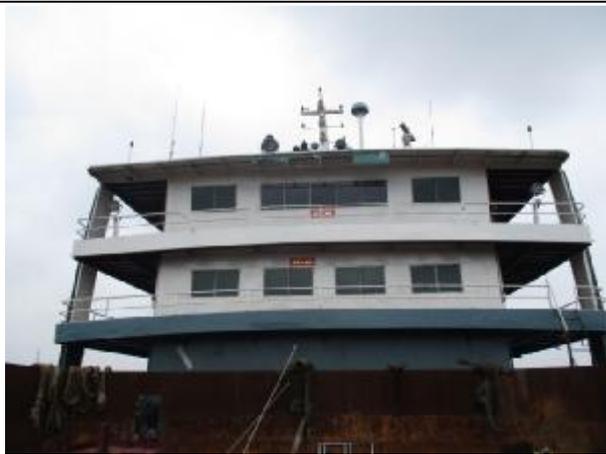
上层建筑油漆情况尚可

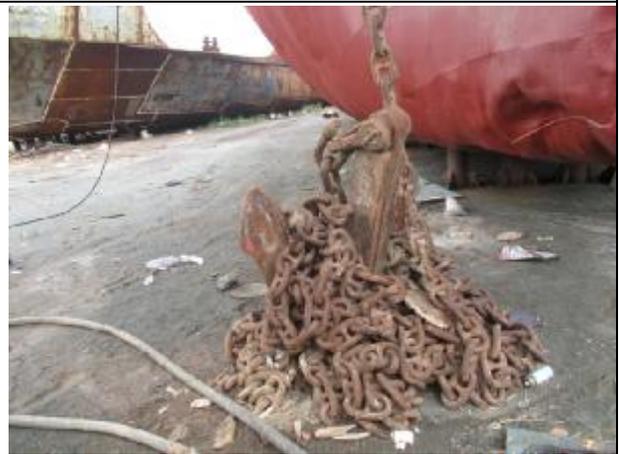
Ⅰ 首部现场勘验时仅剩一只锚（1250KG），与证书中描述的 1440KG 不符，另一只锚及部分锚链缺失；

首部锚情况

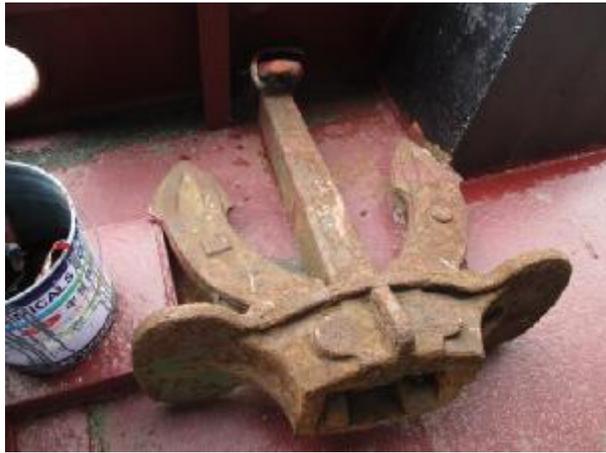
Ⅰ 主甲板尾部左舷布置有一台绞车，铭牌未见，同时放置有 1 只备锚及一只非标锚（判断为作业时使用）；

尾部备锚布置情况

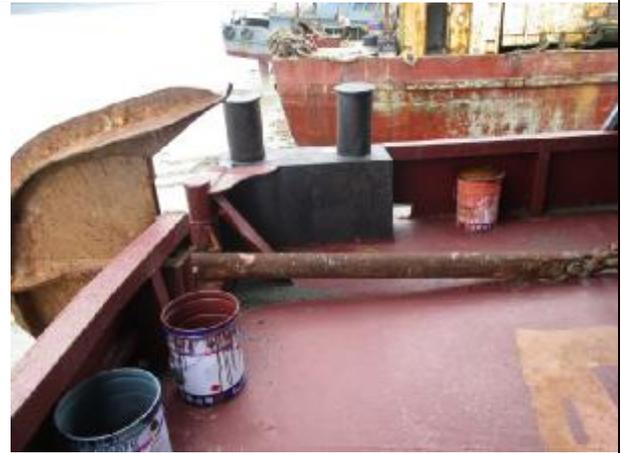
尾部非标锚布置情况

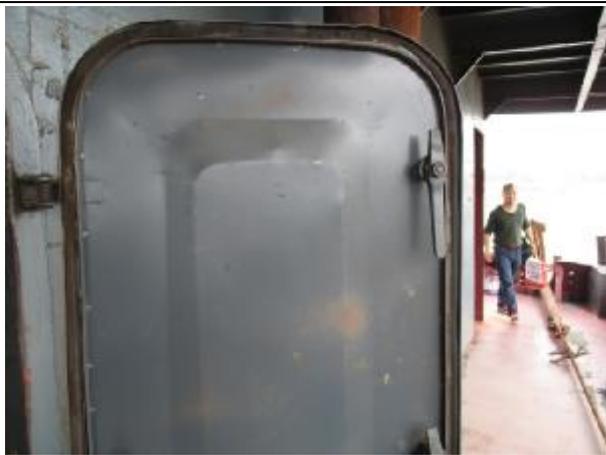
Ⅰ 该船主甲板层按照要求布置了钢制风雨密门及风雨密窗，但机舱一处风雨密窗已破损；

主甲板风雨密门布置完整

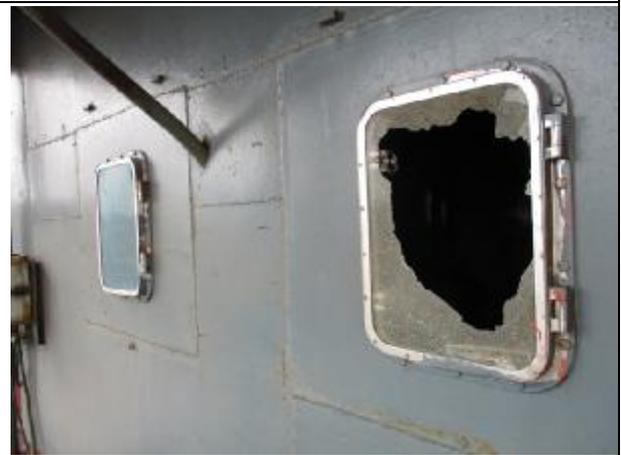
左舷风雨密窗破损

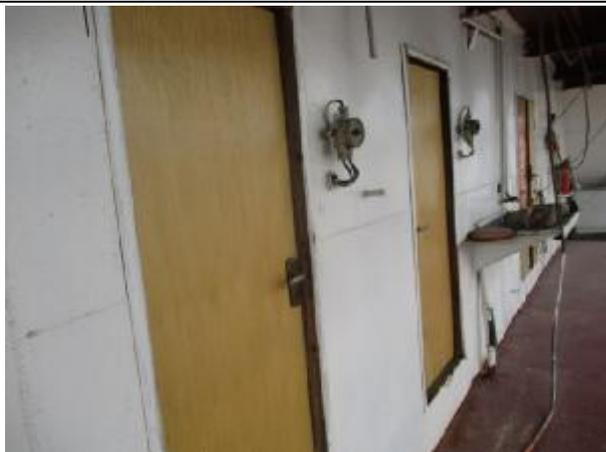
Ⅰ 该船第二层及 3 层舱室门窗均为普通家用门窗，较为简陋；

2层甲板门采用的是普通木门

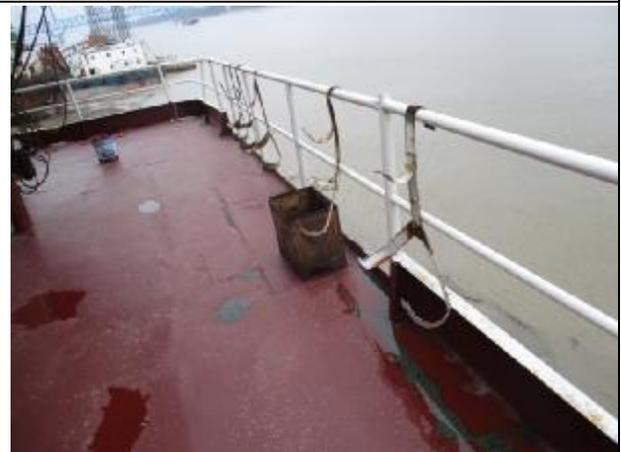
现场勘验时, 该船救生设备基本确实, 仅在驾驶室存放有 3 只救生圈, 存放在船上的灭火设备已过了有效期。

船舶救生设备缺失

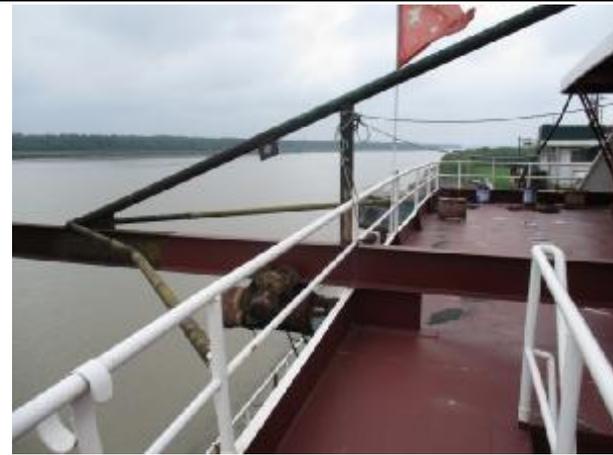
Ⅰ 第 3 层甲板布置有一套简易的起吊设备，表面存在大量锈蚀。

3层甲板布置的简易起吊设备

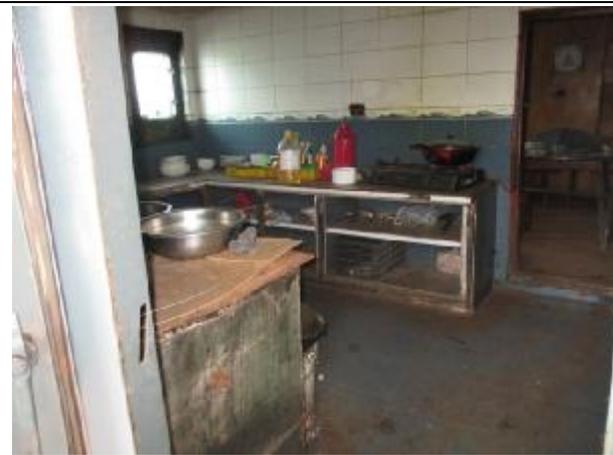
Ⅰ 该船厨房配有简易的厨房设施，卫生条件恶劣；

厨房布置情况

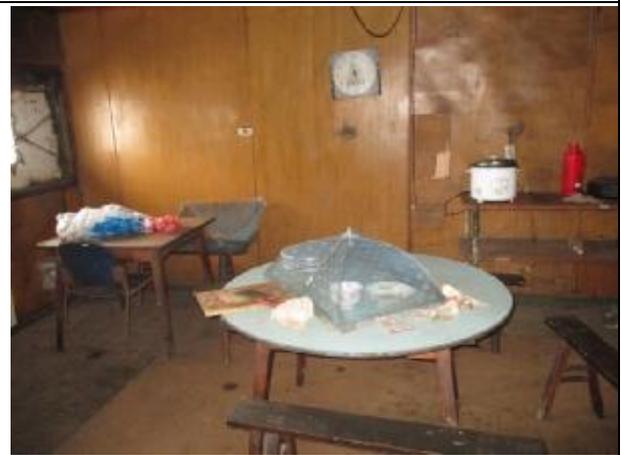
Ⅰ 该船布置有 3 层上层建筑，主甲板层布置有餐厅、厨房、蓄电池间、生活污水间、物料间等房间，2 层及 3 层多为居住房间，3 层布置有驾驶室，舱室内部设施基本完整，但属于简易装修，同时因长期无人居住，设备较陈旧；

餐厅简易装修

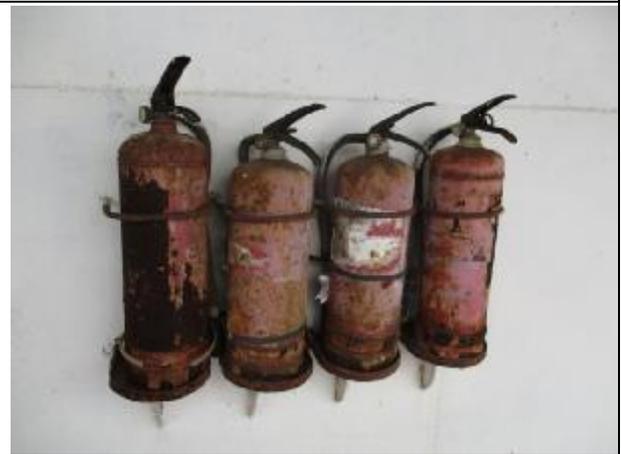
灭火器

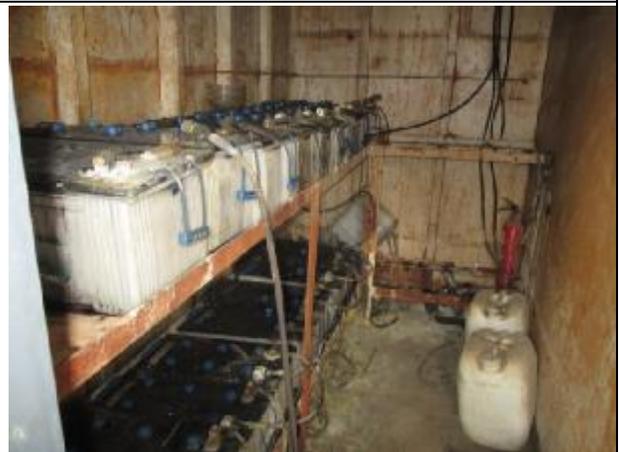
- I 该船第 3 层甲板布置有 2 个探照灯，判断为作业时使用，外观检查正常；
- I 机舱区域堆放有若干电机，能否正常使用未知；
- I 主甲板电瓶间安装有 18 组电瓶，因长期未使用能否正常使用未知；
- I 主桅上航行信号灯布置完整，但能否正常使用未知。

电瓶间布置情况

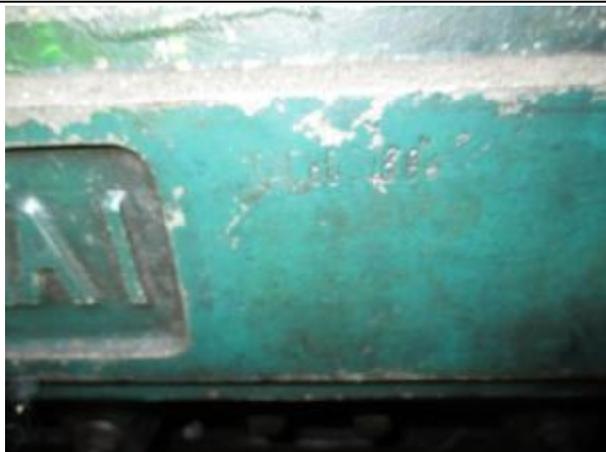
I 该船机舱安装有 2 台潍坊柴油机厂生产的柴油机, 现场勘验时未见到设备铭牌, 证书显示该主机型号为 8170ZC-44, 机体编号为 0408001388 及 0408001398, 现场核对机体编号与证书所述一致;

主机钢印清晰可见

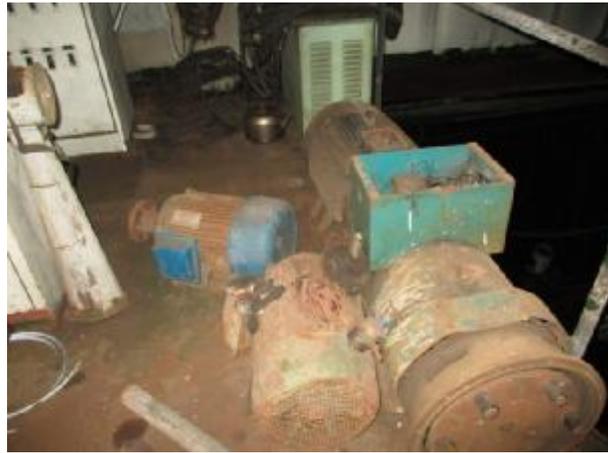
机舱杂乱堆放的泵组

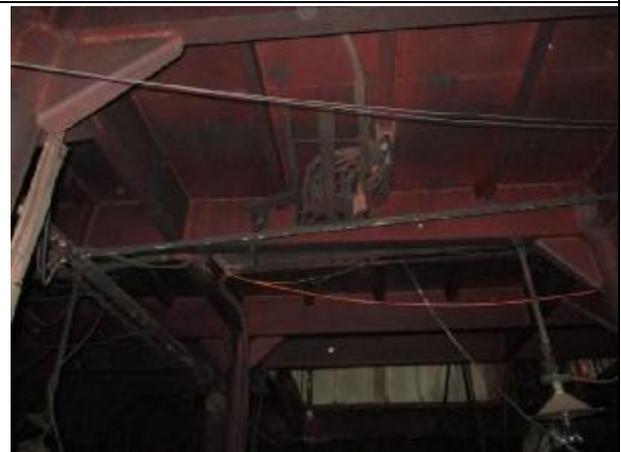
- 1 该船电缆敷设质量较差，存在电缆敷设及绑扎不到位的情况；
- 1 部分区域使用的电缆未按照要求配置金属护套，不满足船用电缆要求；
- 1 从外观检查情况来看，电缆并未出现老化的现象。

机舱电缆敷设情况较差
