DH-T-(15)062

“顺福”轮 检验报告

兹证明应上海海事法院委托，下列署名咨询验船师于2015年8月6日在江苏省仪征市苏港造船厂，登“顺福”轮，对该轮的船舶技术状况进行了全面勘验，为委托方处理该轮的有关事项提供公正合理的参考依据，现报告如下。

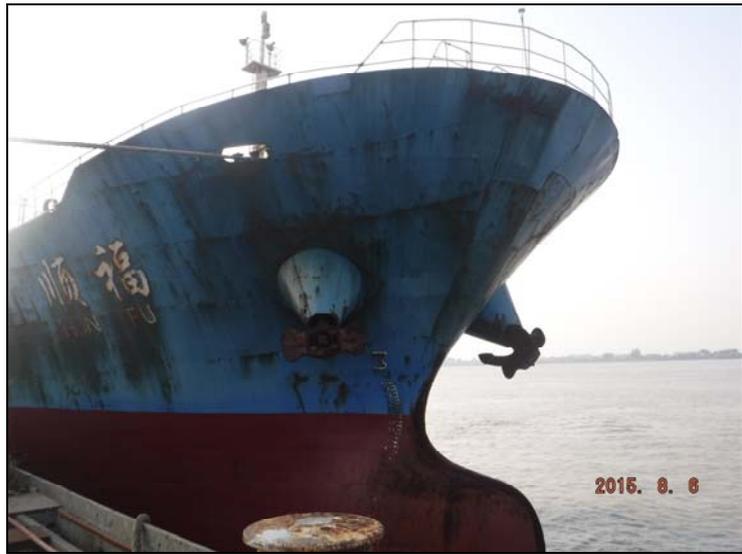
1. “顺福”轮靠泊在船厂码头
船首右舷外板

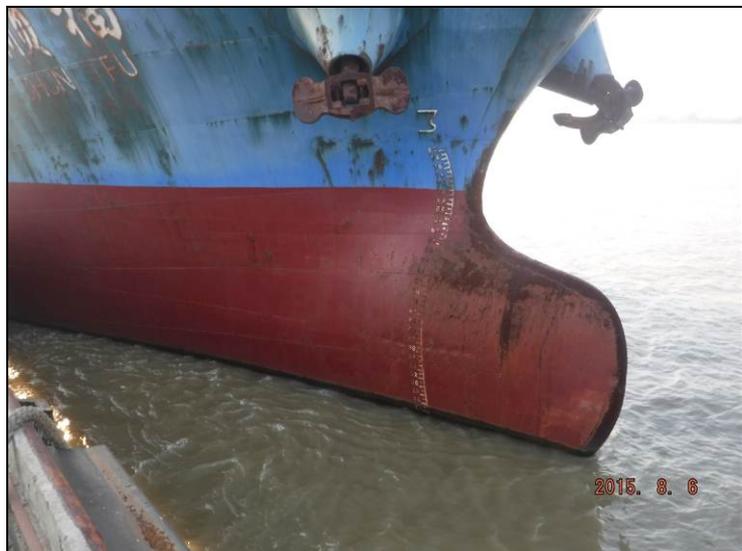
2. 船首右舷外板及球鼻艏

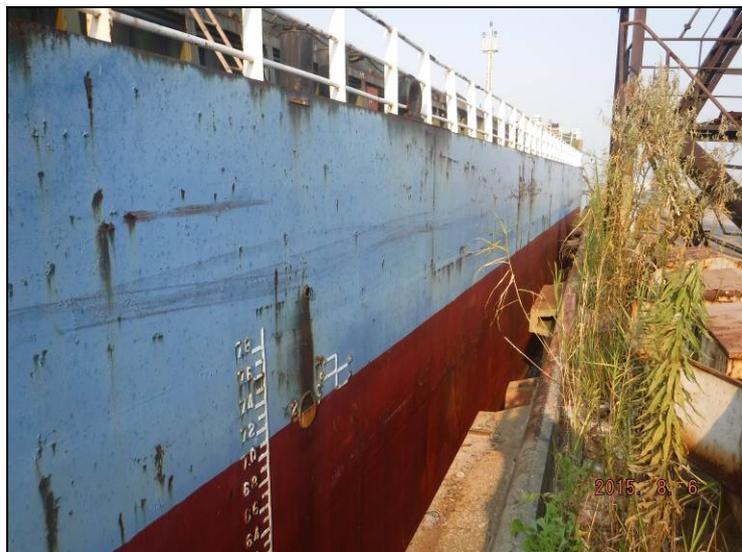
3. 船中右舷外板（往前方向）

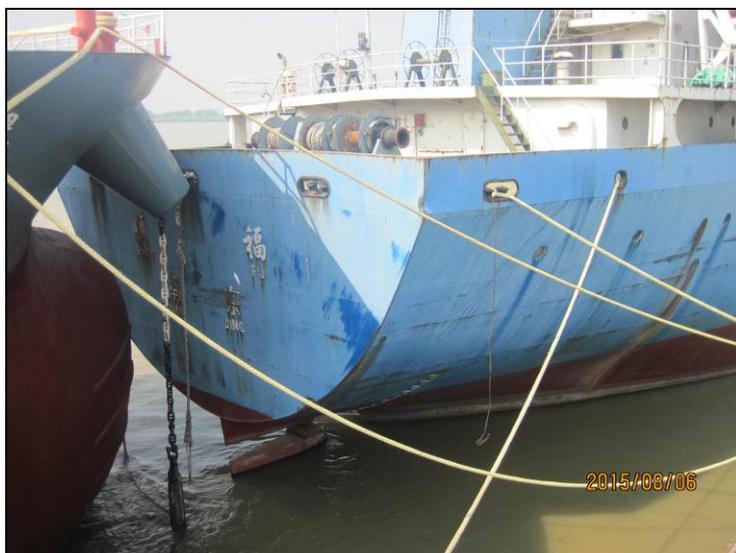
5. 船尾右舷

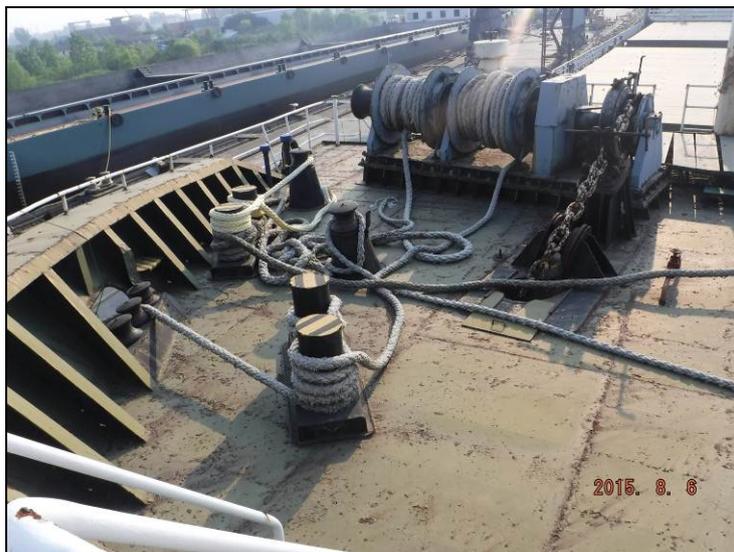
9. 艏楼甲板右舷

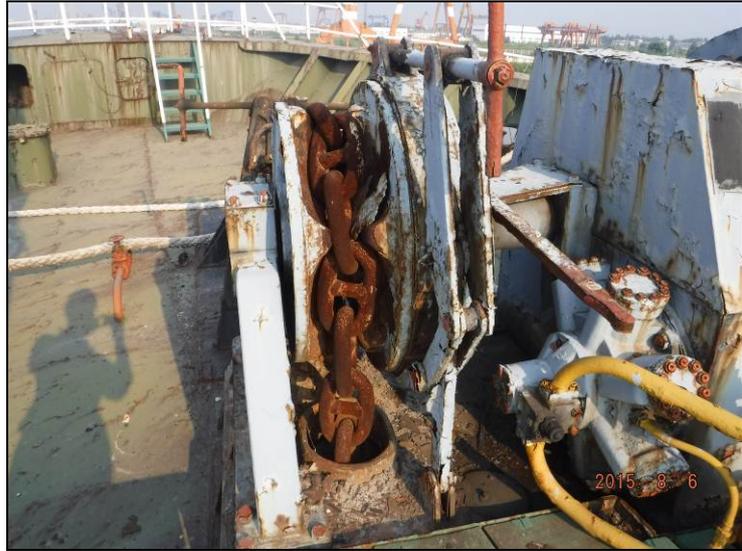
- 3.4.1 船艏左、右舷各配置1台液压驱动的锚机/绞缆机，锚机和绞缆机外观浮锈较多，铭牌已经烂穿，锚绞机规格型号及制造商不详。
- 3.4.2 锚绞机传动齿轮及液压马达外观正常，锚绞机刹车片状况尚可，底座及地脚螺栓状况正常。
- 3.4.3 锚绞机操作平台锈蚀严重。
- 3.4.4 左、右舷各配备有霍尔锚1只，另配备用锚1只，左、右锚外观未见异常。
- 3.4.5 左、右锚链外观正常，锚链通体黄锈。
- 3.4.6 艏楼甲板上系缆桩和导缆孔等外观状况基本正常，部分导缆滚轮可见局部锈蚀。

10. 锚链连接锚部分锈蚀严重

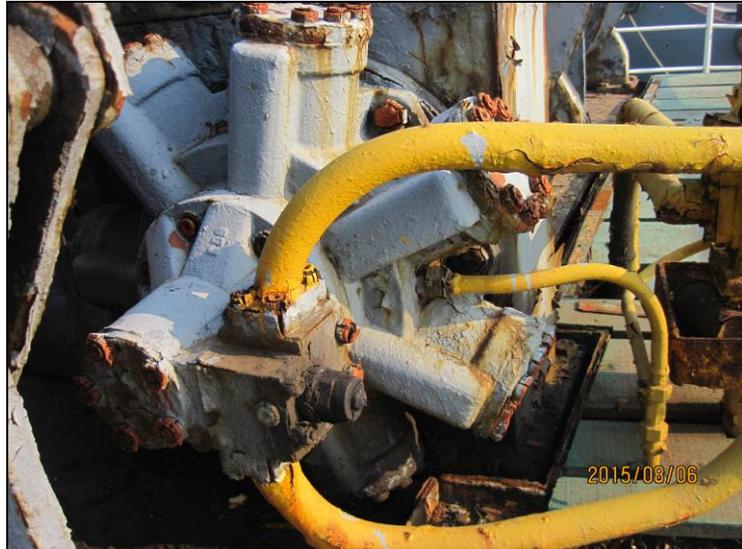
11. 锚机液压马达状况一般

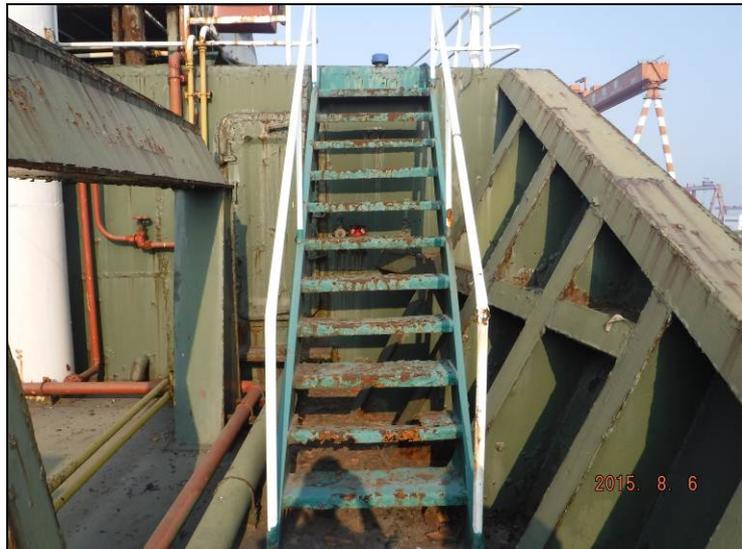
- 3.3.2 船首艏楼甲板和舷墙基本完好、平整，油漆、涂层剥落较多，外表多处出现锈蚀总体情况一般；至艏楼甲板梯道踏板锈蚀严重/局部洞穿。

12. 至艙楼甲板斜梯踏板烂穿

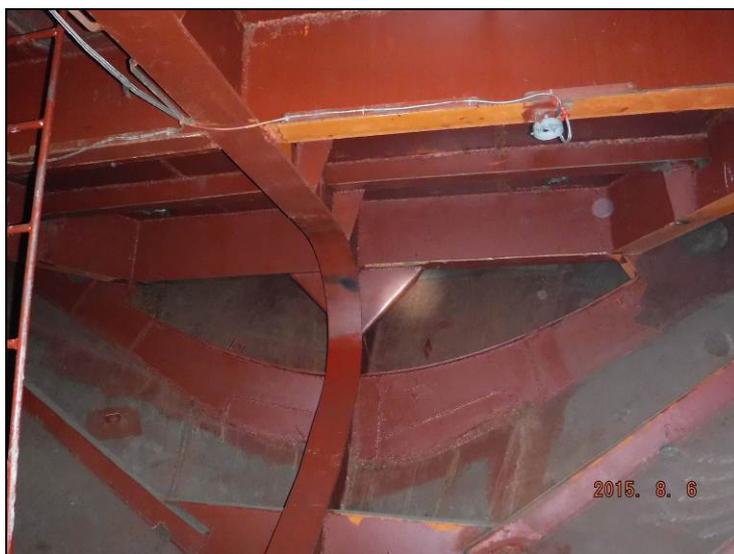
15. 艏楼船艙内部结构
情况

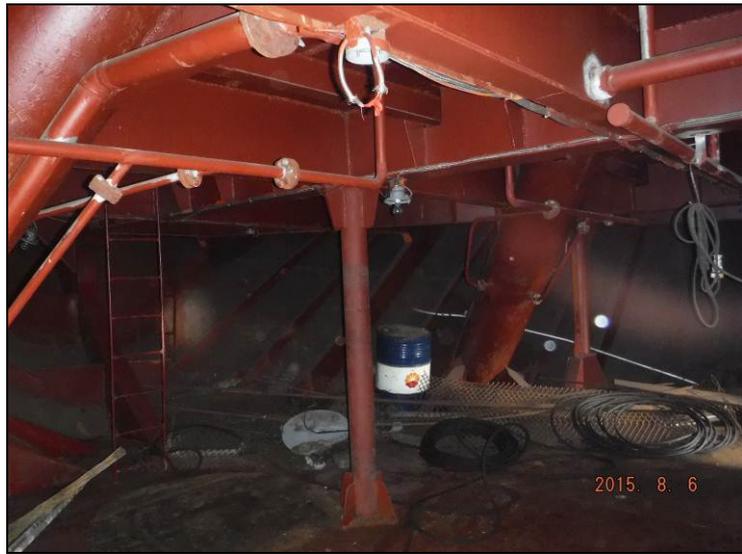
16. 艏楼内部结构情况

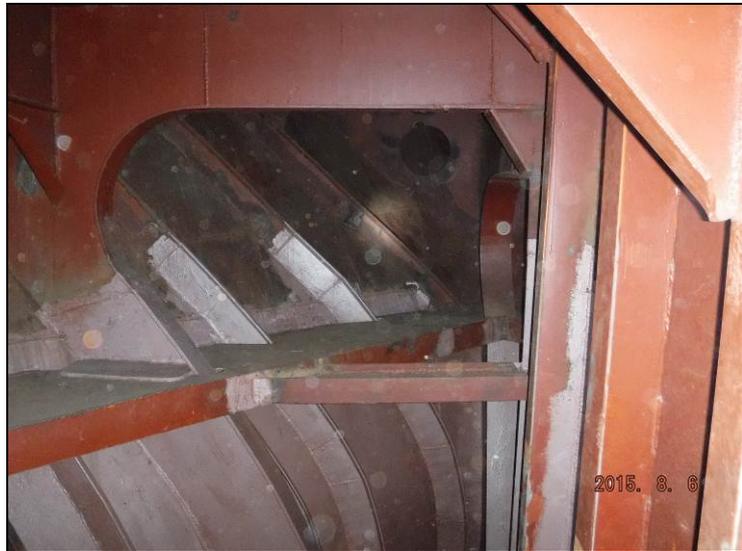
17. 艏尖舱上部空隔舱内部结构情况

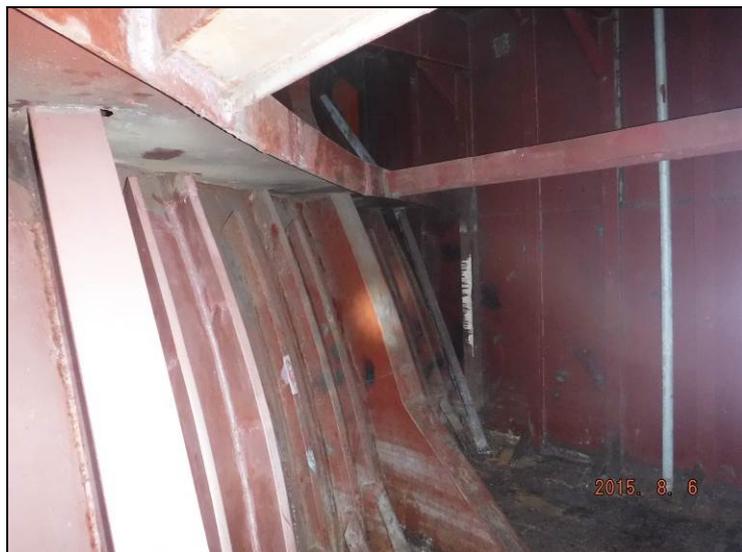
18. 艏尖舱上部空隔舱内部结构情况

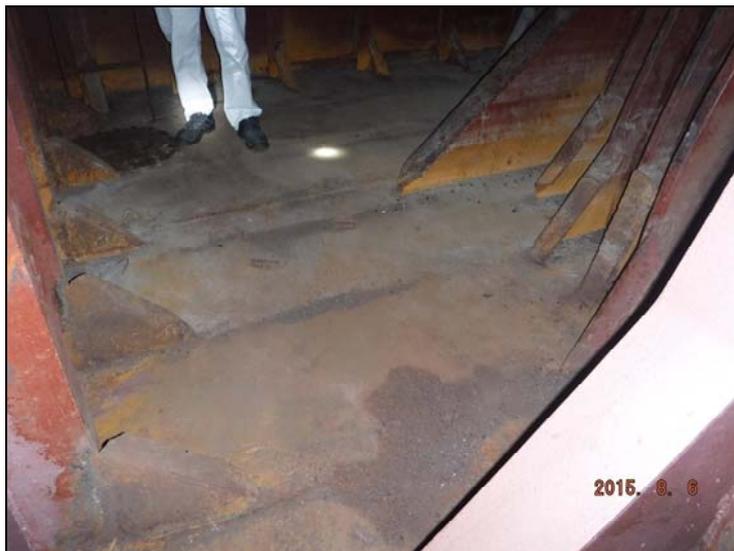
19. 艏尖舱上部空隔舱平台

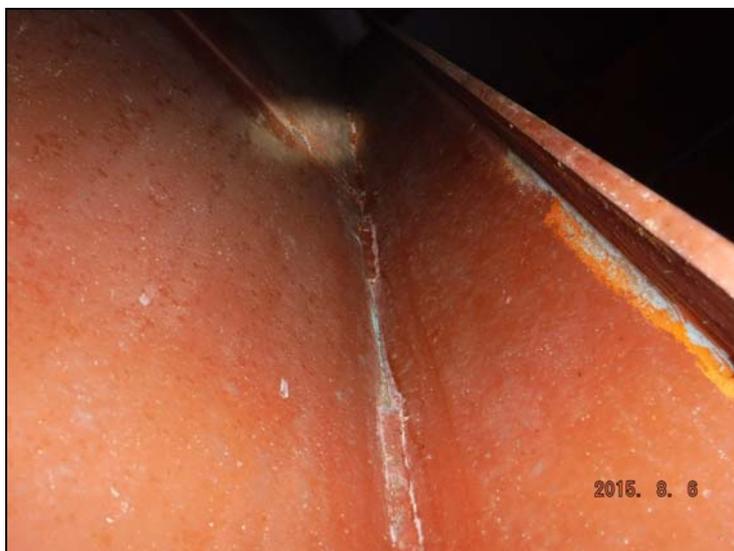
- 3.3.6 空舱内结构基本完好，中纵板和后舱壁的加强筋焊缝有漏焊，平台状况尚可；油漆、涂层基本完整。

20. 艏尖舱中纵板与加强筋局部漏焊

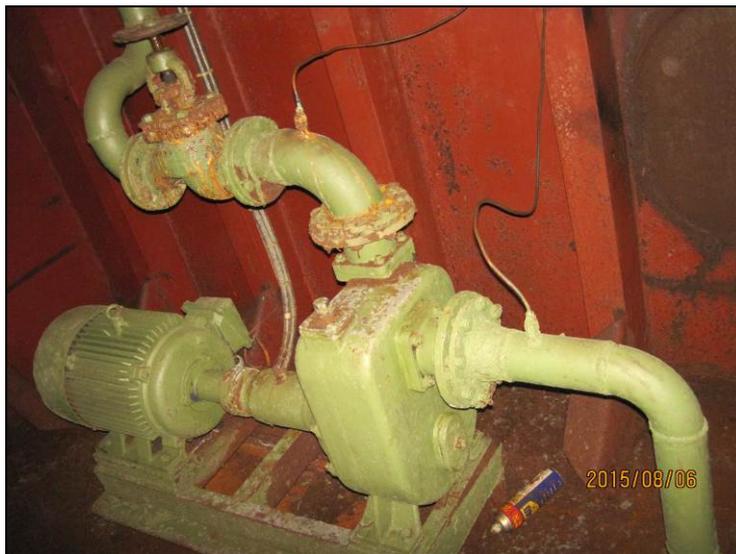
22. 应急消防泵

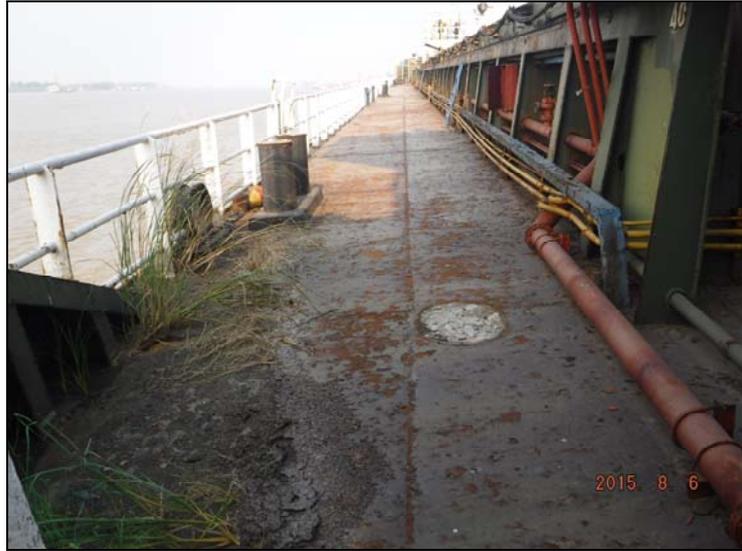
25. 左舷主甲板，表面涂层局部脱落
后部淤泥淤积处可见杂草

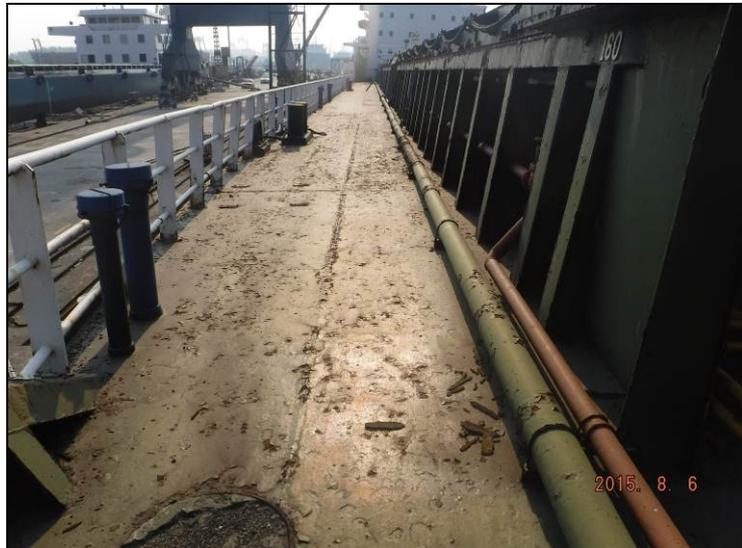
26. 右舷主甲板，表面涂层局部脱落

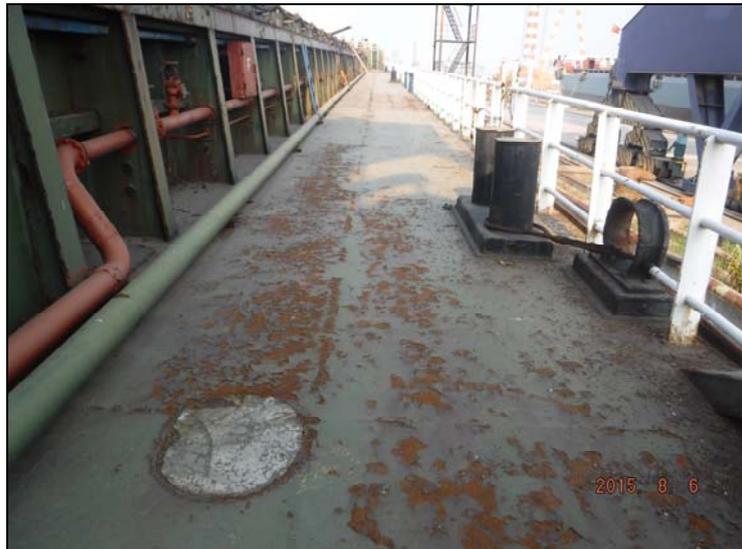
- 3.3.8 压载舱人孔道门锈蚀严重；
现场因人孔道门关闭，未能进入舱室进行内部检查。

27. 右舷主甲板，表面涂层局部脱落，压载舱人孔锈蚀严重

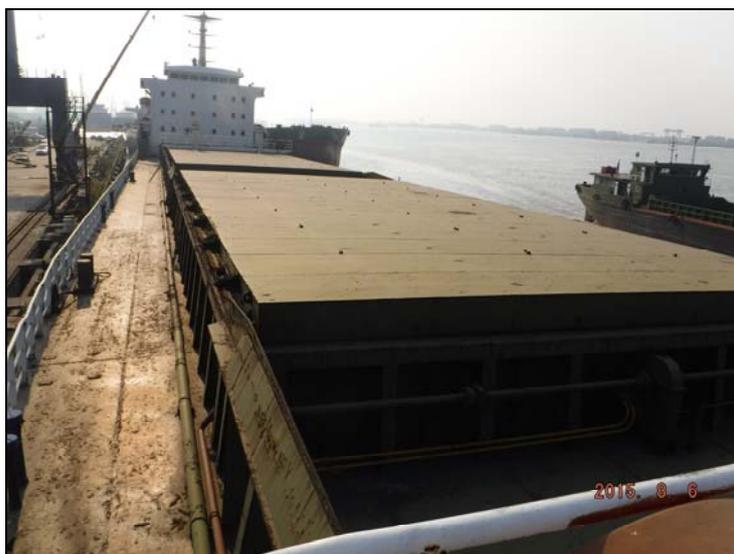
30. 第一货舱舱盖板外观状况尚可

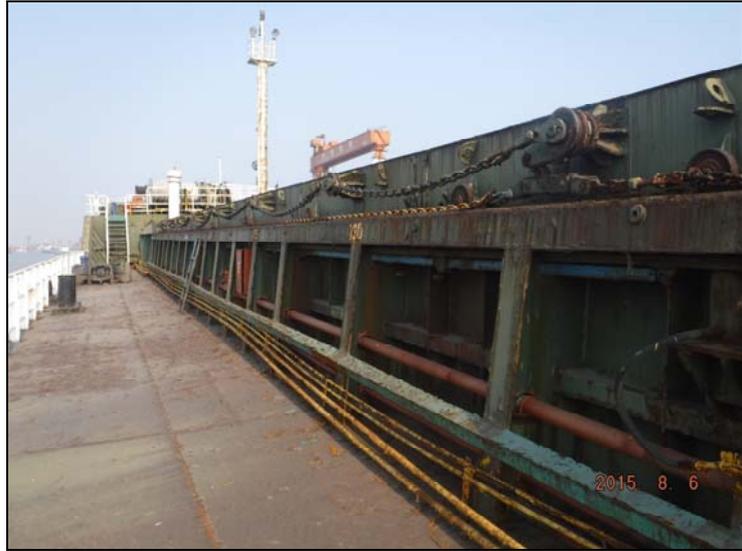
31. 第一货舱舱口围板及其加强筋，局部涂层脱落、锈蚀严重

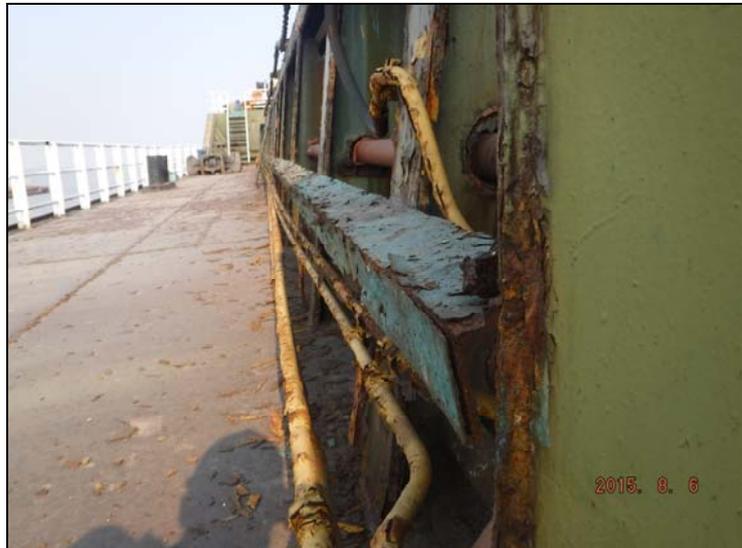
32. 第一货舱舱口围板外加强筋锈蚀并脱焊

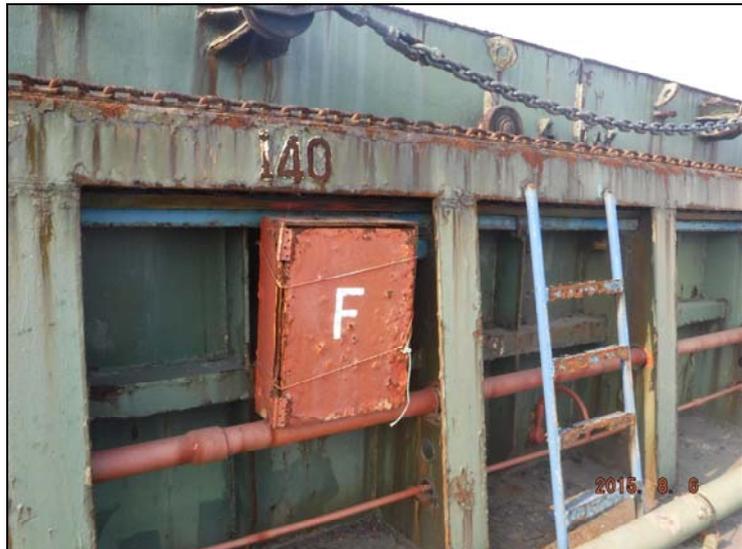
33. 第一货舱舱口围板局部涂层脱落，消防皮龙箱用绳索固定，步梯烂穿

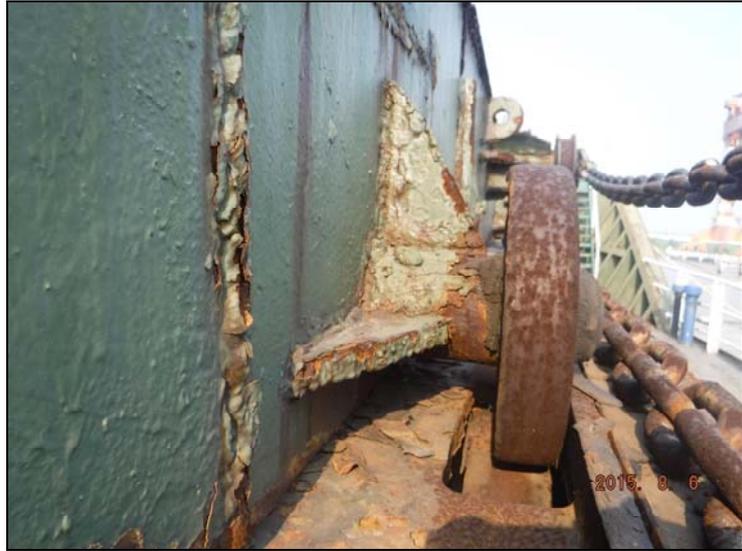
34. 第一货舱舱盖滚轮

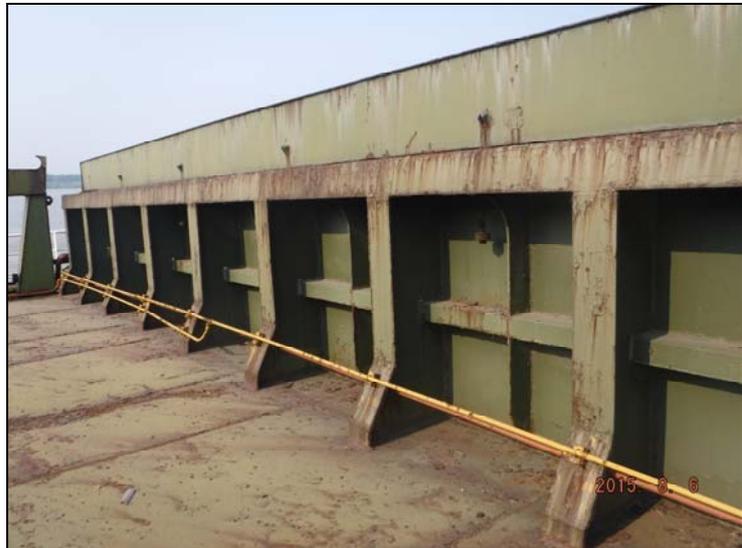
35. 第一货舱后端舱口围板及支撑

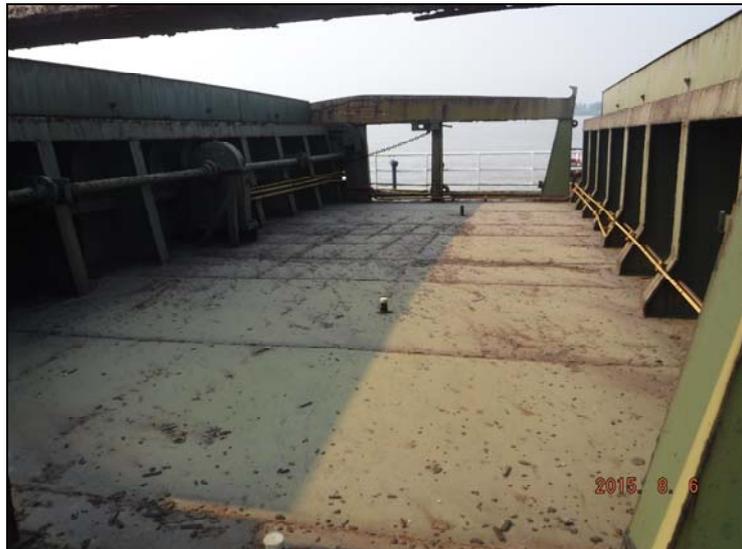
36. 第一与第二货舱之间横甲板，涂层局部脱落

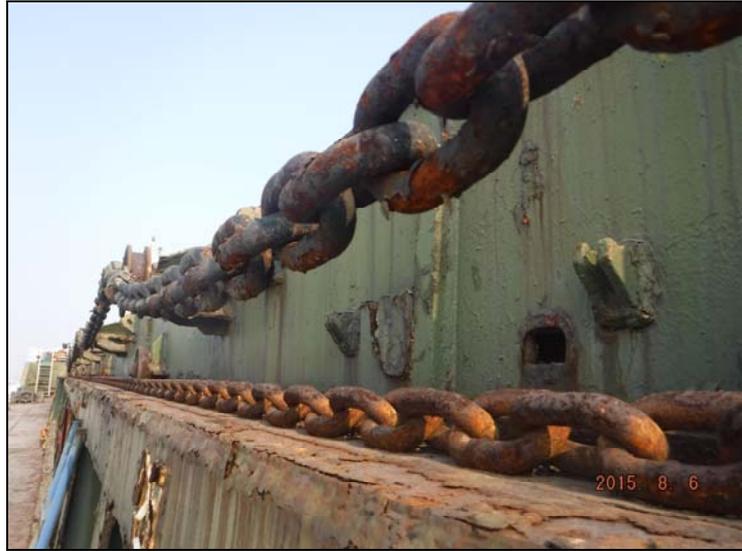
40. 第二货舱舱盖链条状况

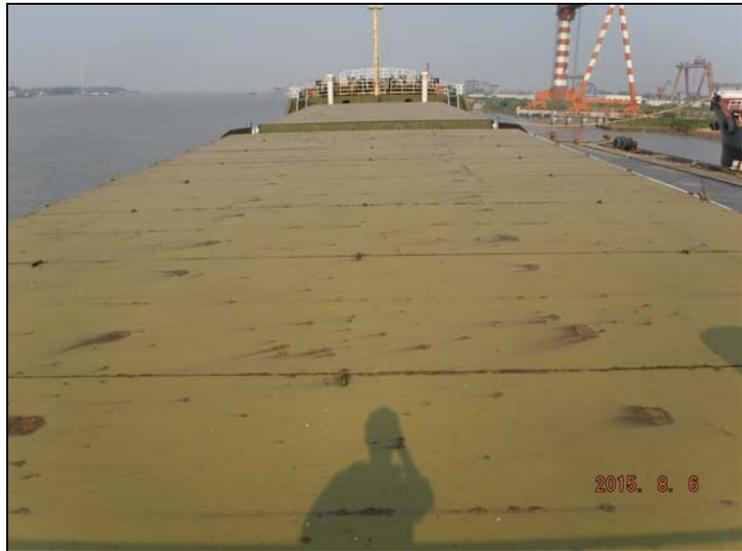
41. 第二货舱舱盖状况一般

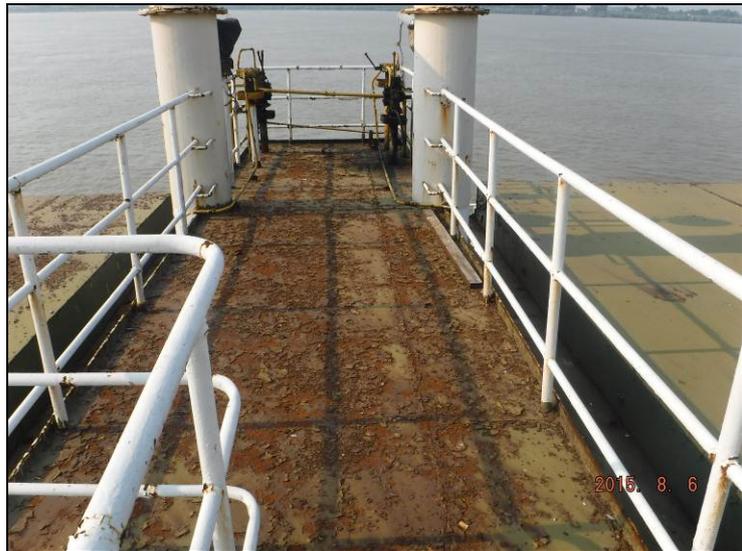
- 3.3.3 货舱区域主甲板总体情况欠佳，油漆、涂层剥落较多，外表局部锈蚀；No.2与No.3号货舱之间的舱盖操纵平台锈蚀严重。

42. 第二与第三货舱之间舱盖操纵平台严重锈蚀

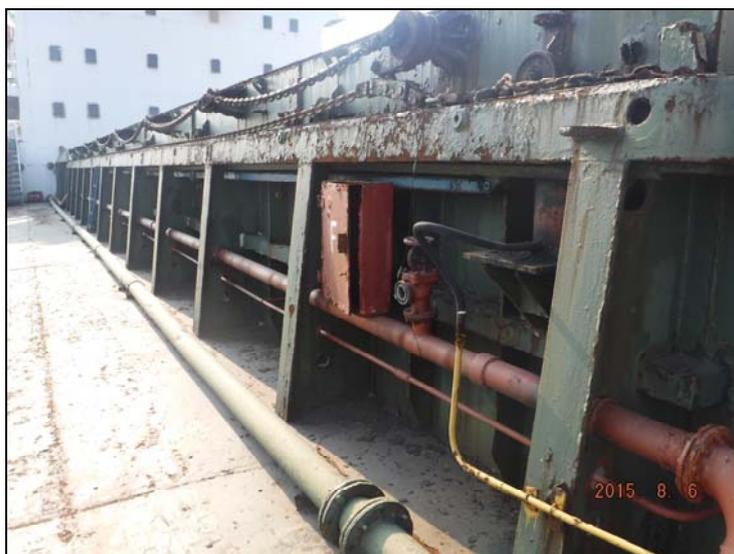
45. 第三货舱舱口围右侧

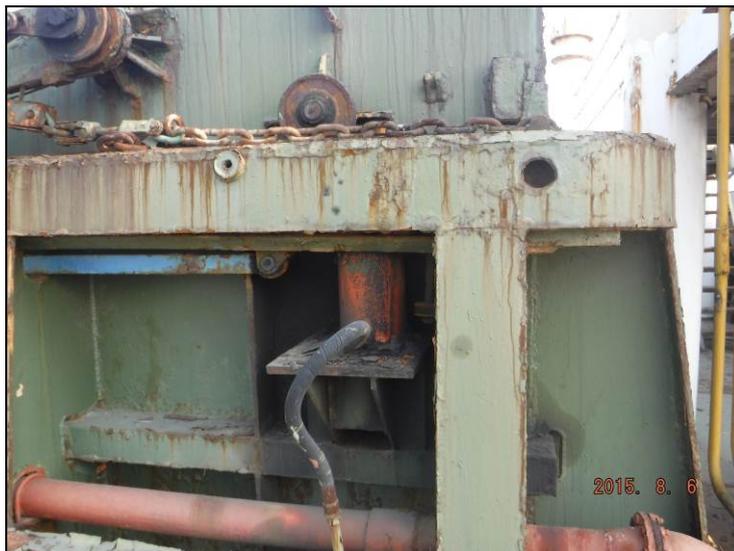
- 3.3.9 舱口围板、支撑和舱口角隅结构一般，未见明显变形；油漆、涂层剥落较多，表面有较多浮锈；舱盖导轨、滚轮、舱盖链条表面明显锈蚀；舱盖液压油缸有漏油现象。
现场检验时，因条件限制，舱盖板均处于关闭状态，未能进行舱盖板下表面的外观检查。

46. 货舱舱盖液压油缸

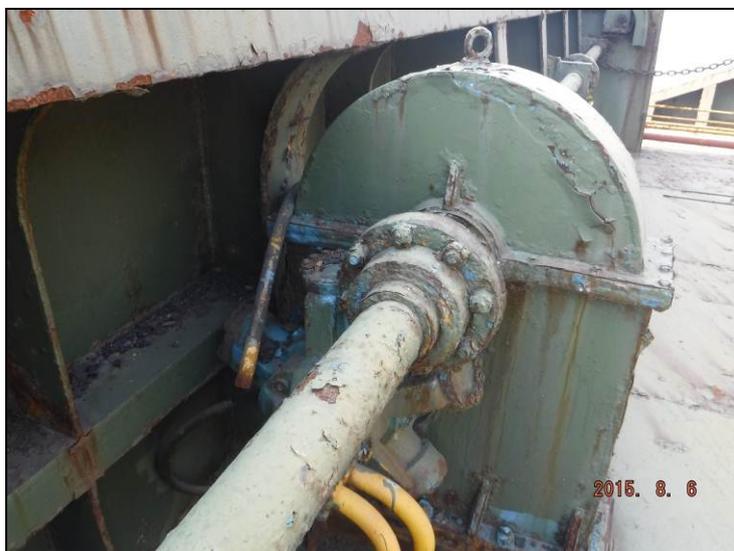
47. 货舱舱盖液压马达
外观欠佳

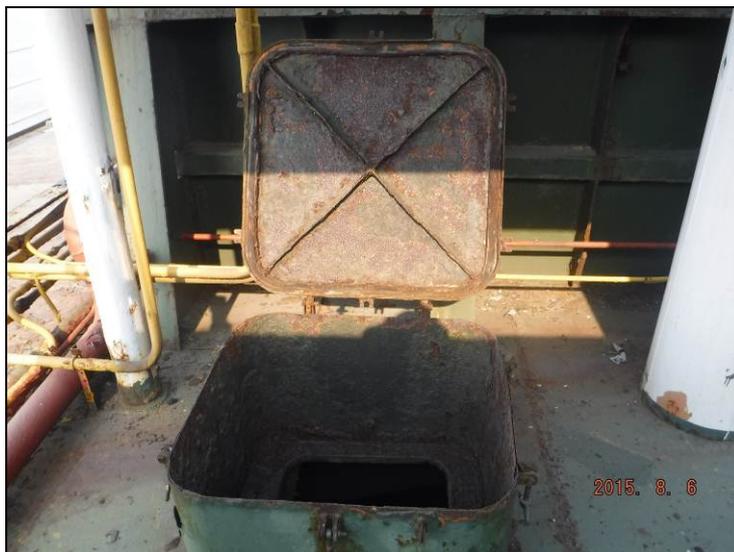
48. 小舱盖内部锈蚀严重

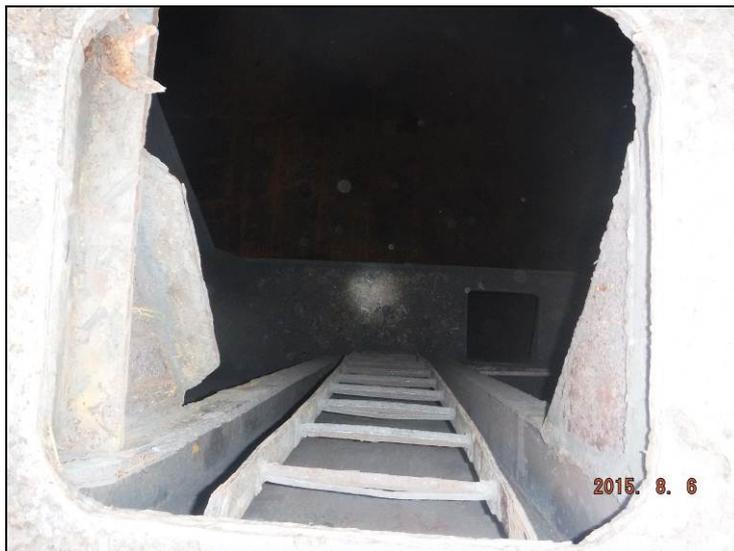
49. 下舱梯道锈蚀严重

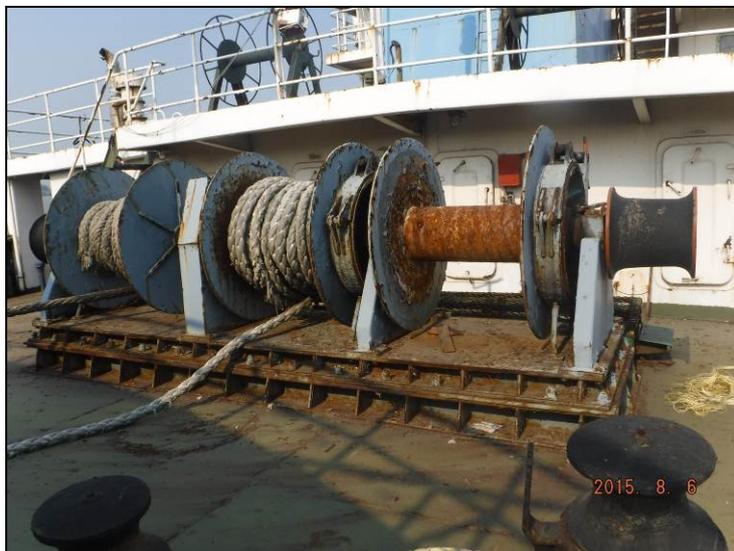
56. 艏绞缆机

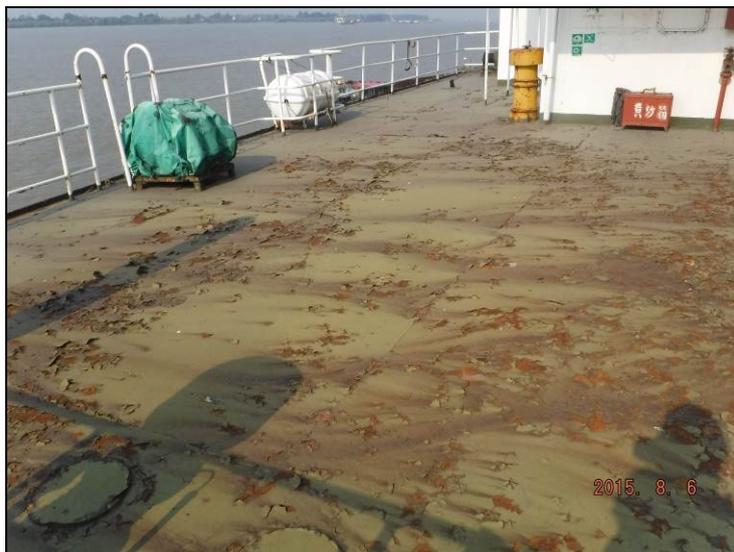
57. 救生甲板表面锈蚀，涂层脱落

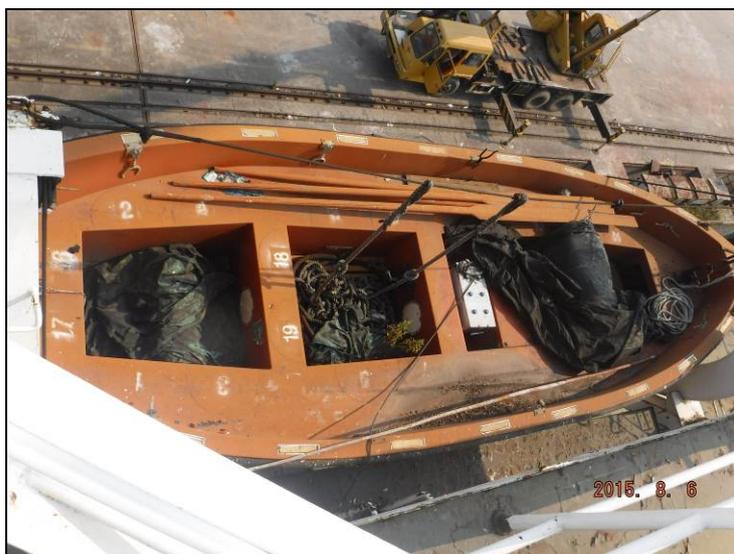
60. 救生艇内部状况

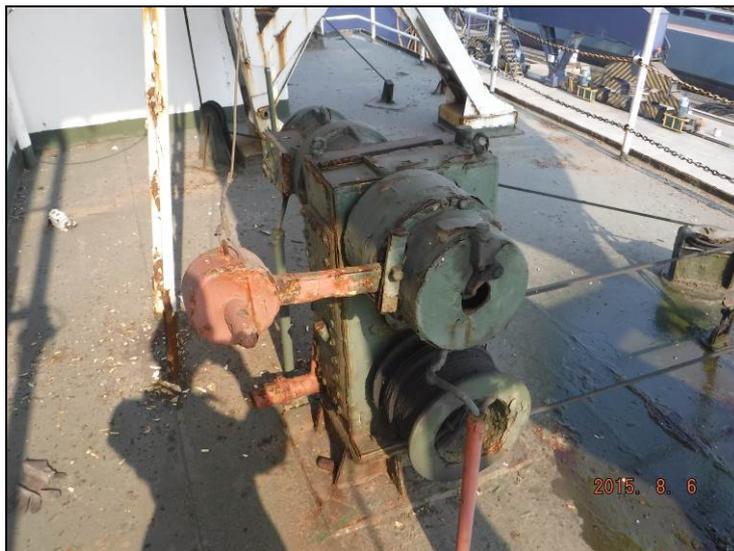
61. 救生艇释放装置锈蚀

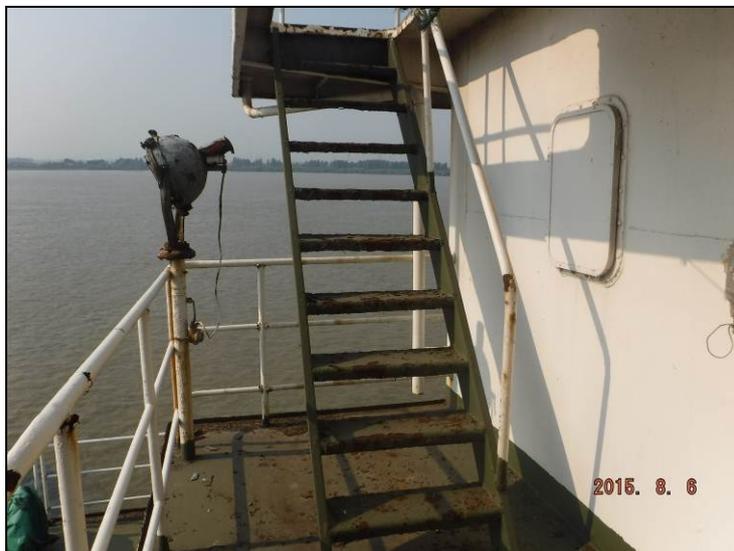
- 3.3.5 生活区左右舷艉楼甲板总体情况良好，涂层基本完整，通往生活区各层甲板的露天舷梯踏板锈蚀严重。

62. 生活区露天梯道锈蚀严重

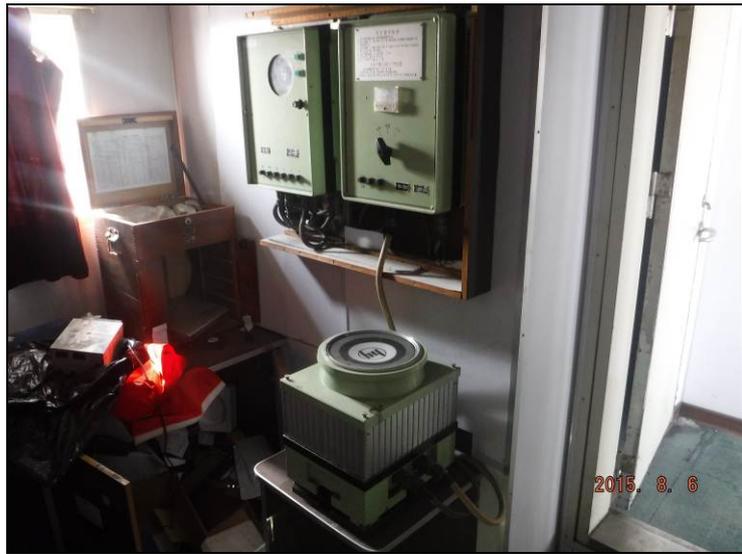
67. 电罗经

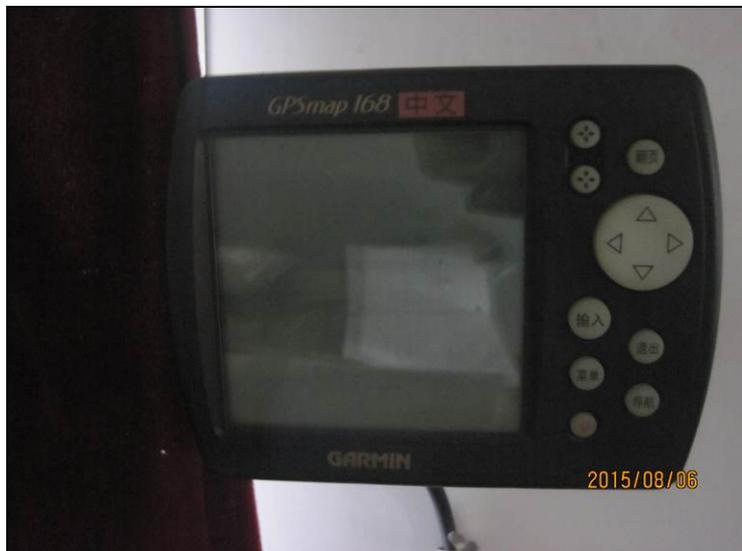
68. GPS

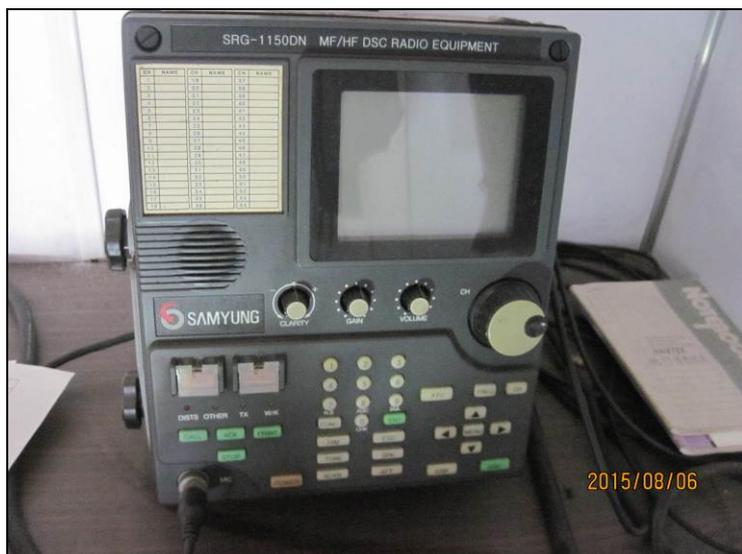
69. 中/高频无线电装置

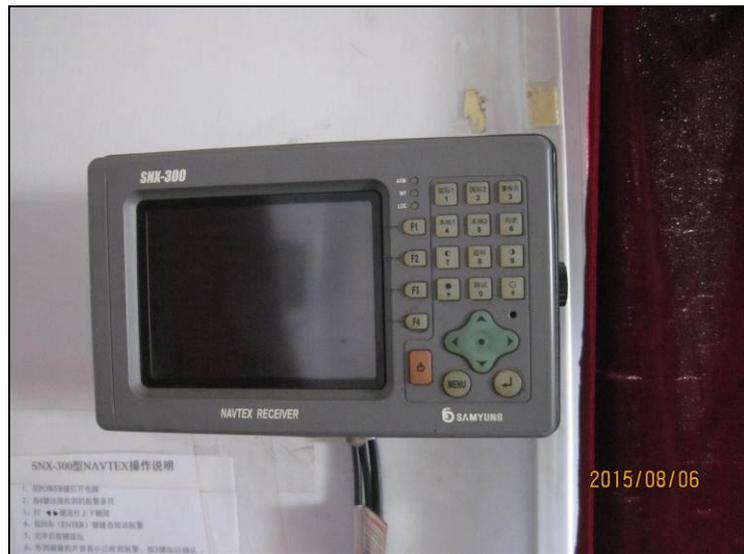
70. NAVTEX 接收机

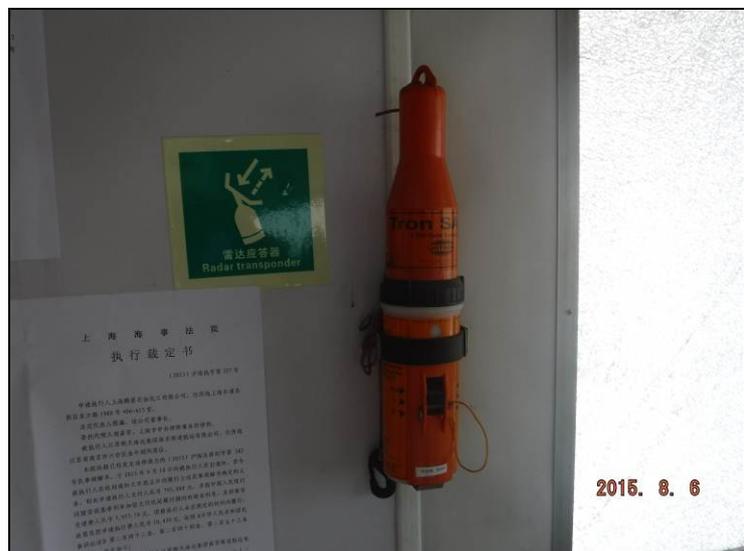
71. 雷达应答器

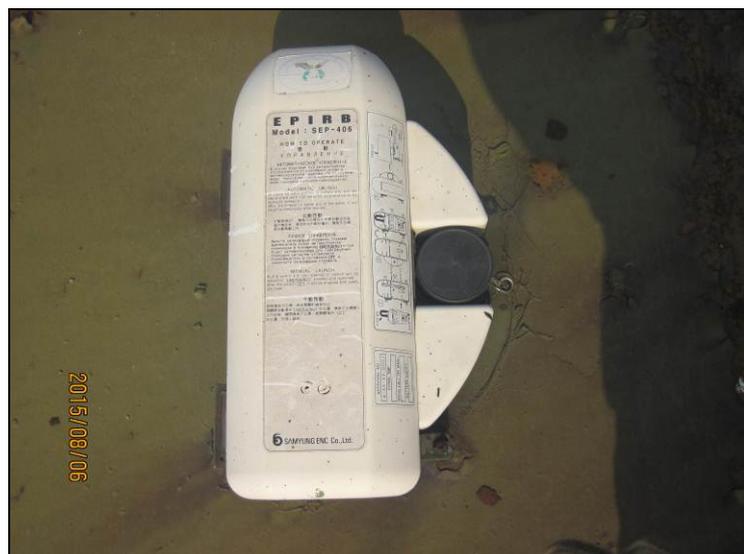
72. 应急无线电示位计

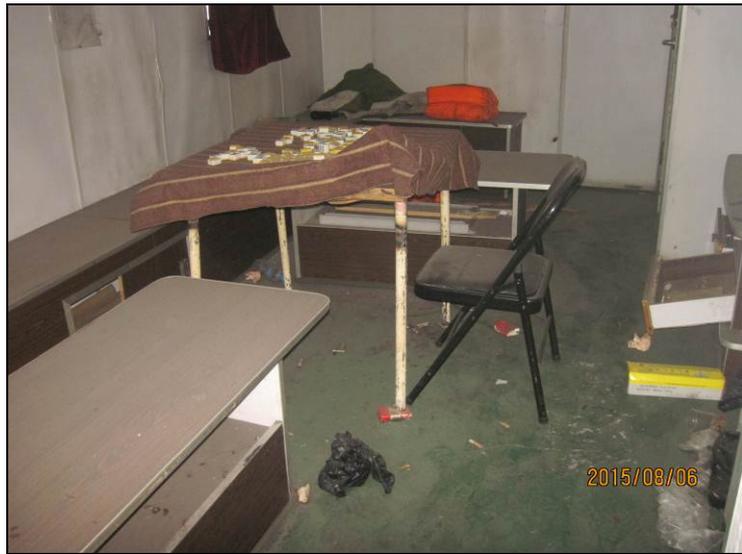
76. 救生甲板层会议室

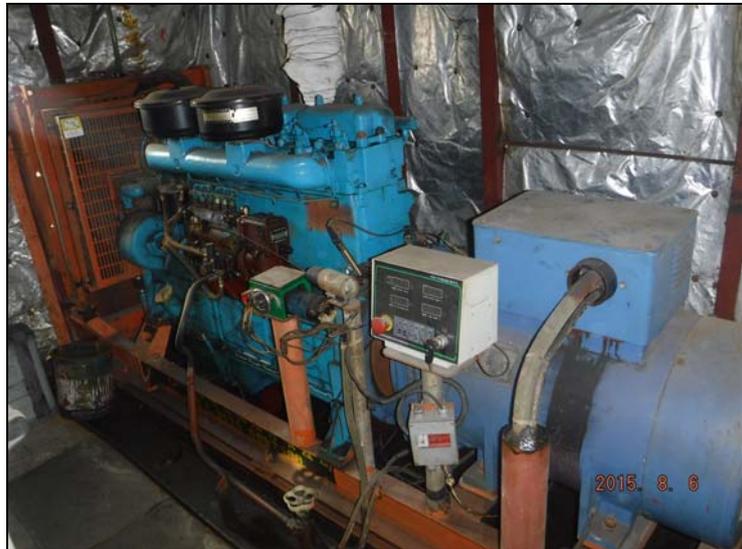
77. 应急发电机组

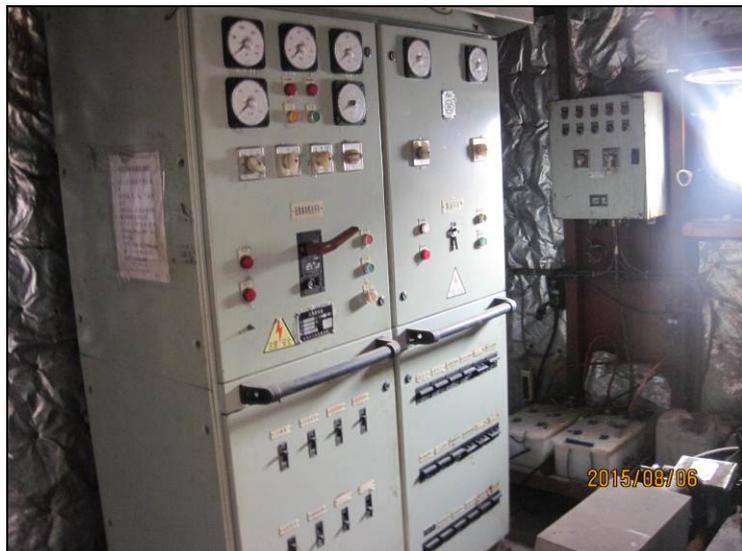
78. 应急配电板

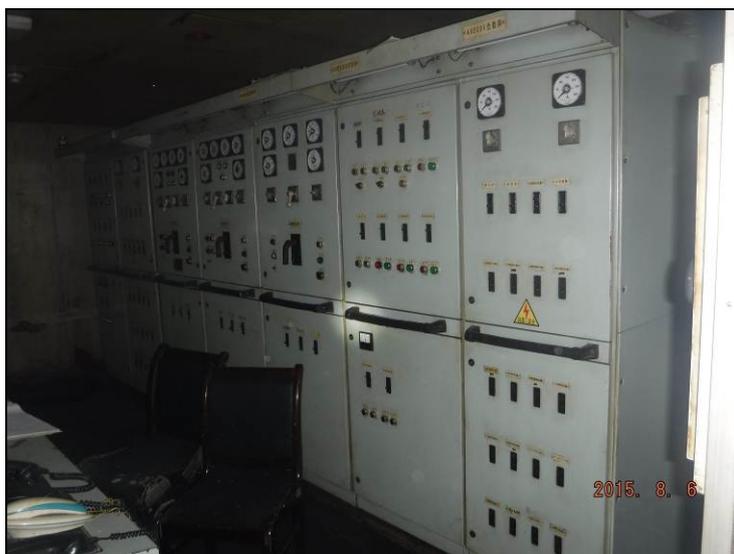
81. 集控室内主配电板
外观未见异常

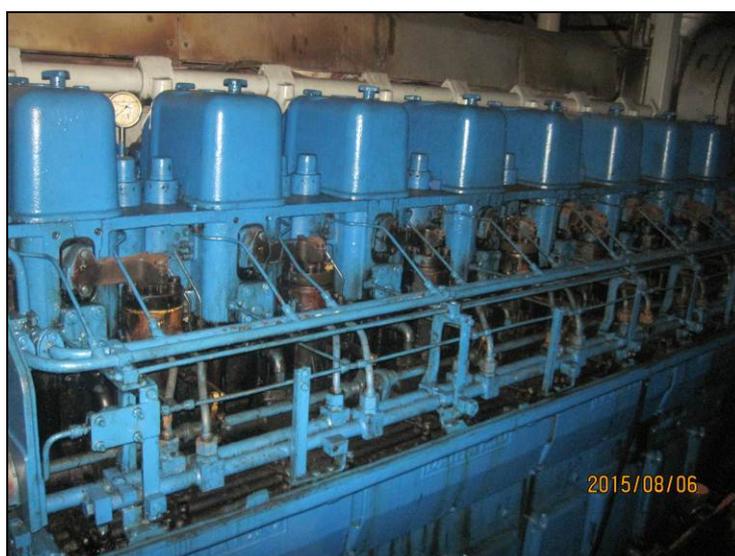
84. 主机缸头清洁，未
见异常

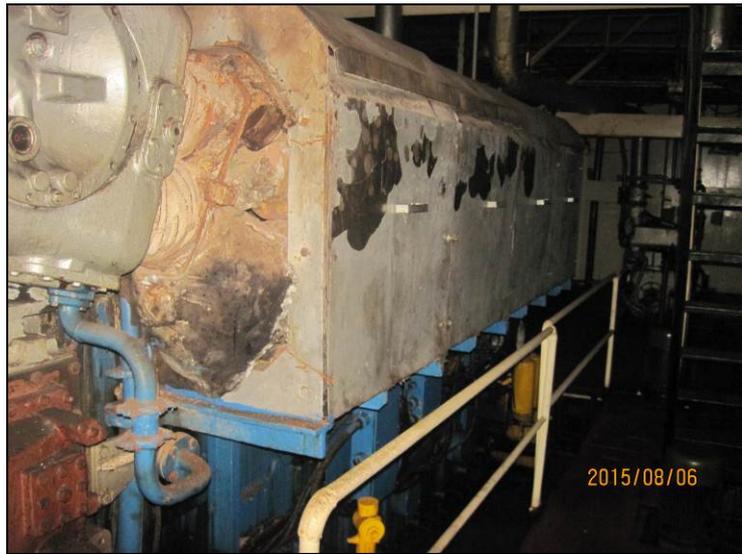
85. 主机排烟管罩壳外观未见异常

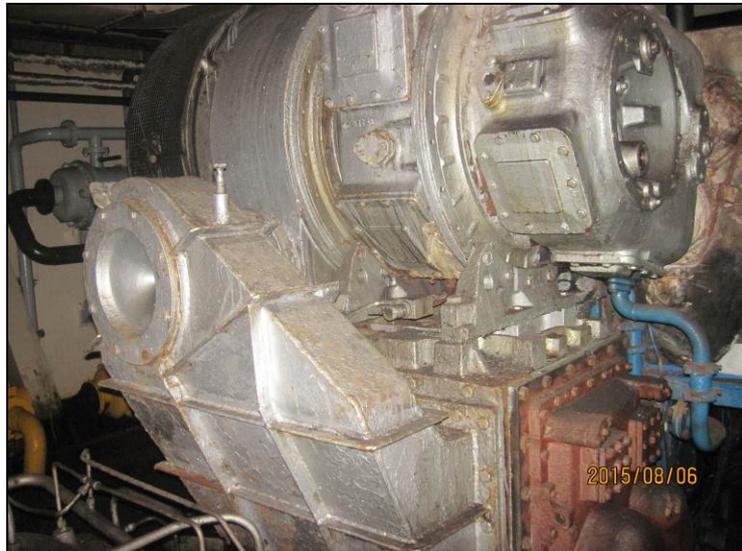
86. 主机增压器外观未见异常

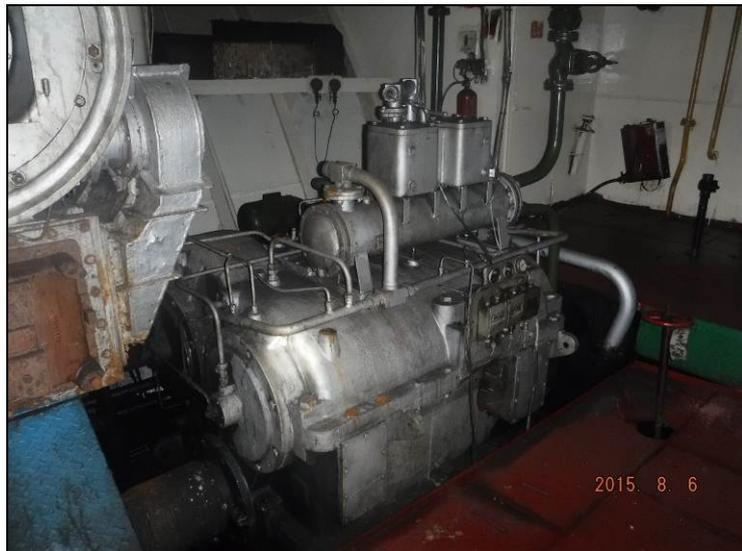
87. 变速齿轮箱外观清洁，未见异常

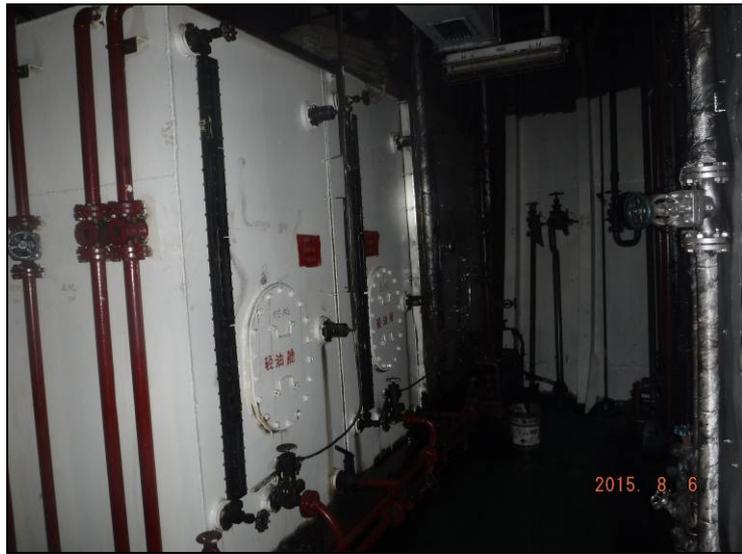
94. 机舱油柜外观状况尚可

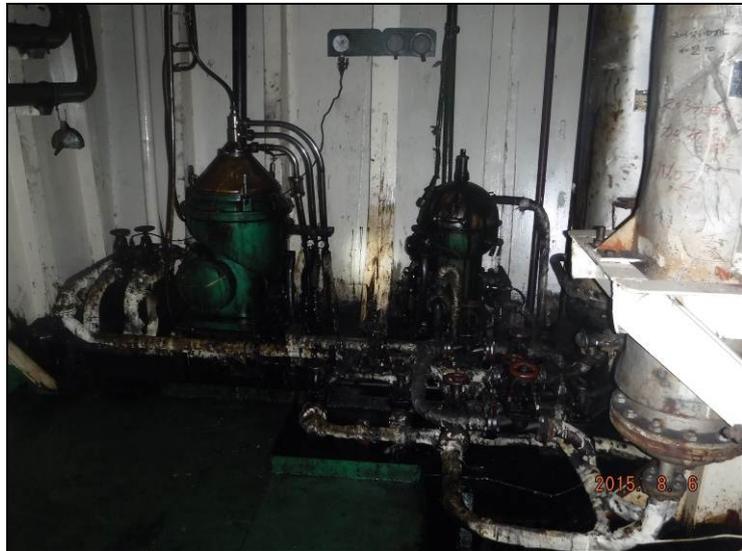
2台燃油分油机外观油污较多，集油槽中有残留有大量燃油；1台滑油分油机外观未见异常，表面状况较好。

95. 分油机外观油污较多，集油槽有大量残油

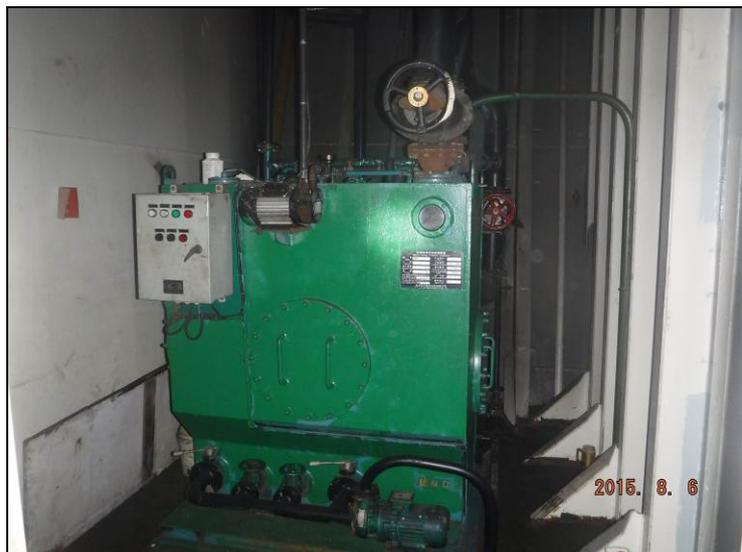
96. 生活污水处理装置未见异常，外观尚可

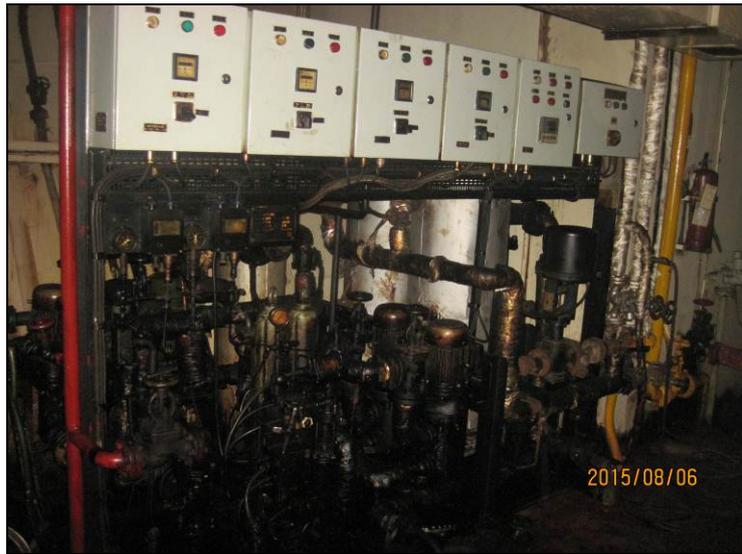
97. 供油单元
