DH-T-(15)062

“顺福”轮 检验报告

兹证明应上海海事法院委托，下列署名咨询验船师于2015年8月6日在江苏省仪征市苏港造船厂，登“顺福”轮，对该轮的船舶技术状况进行了全面勘验，为委托方处理该轮的有关事项提供公正合理的参考依据，现报告如下。

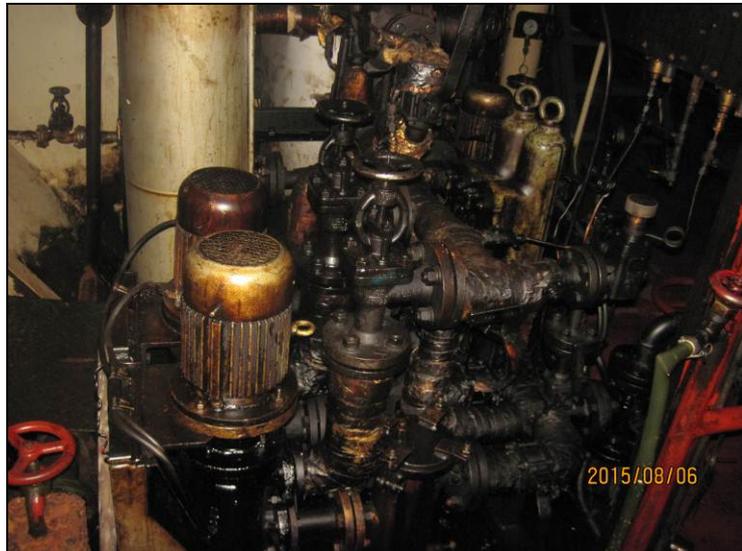
供油单元整体油污较多，集油槽中有残留有大量燃油。

98. 供油单元泵浦及油管等油污较多，集油槽有大量残油

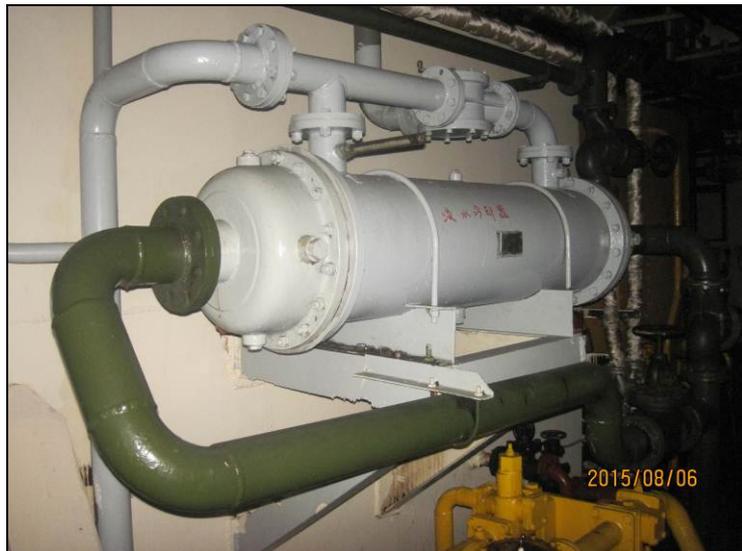
99. 淡水冷却器外观未见异常

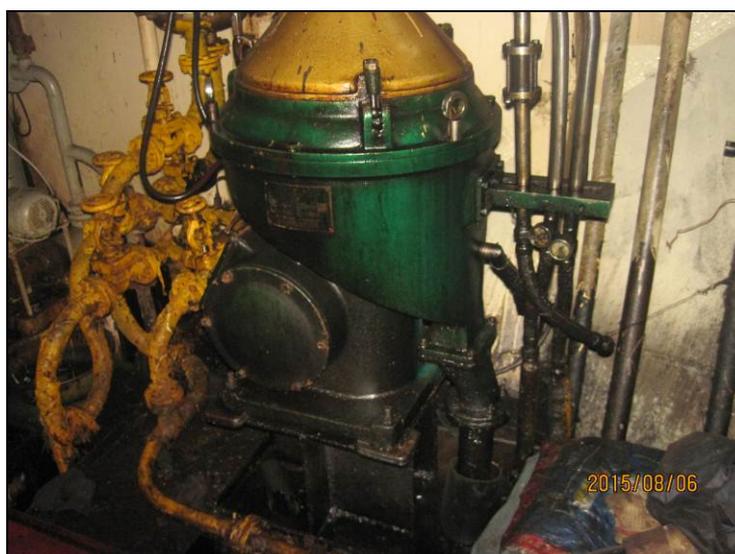
102. 滑油分油机外观未见异常

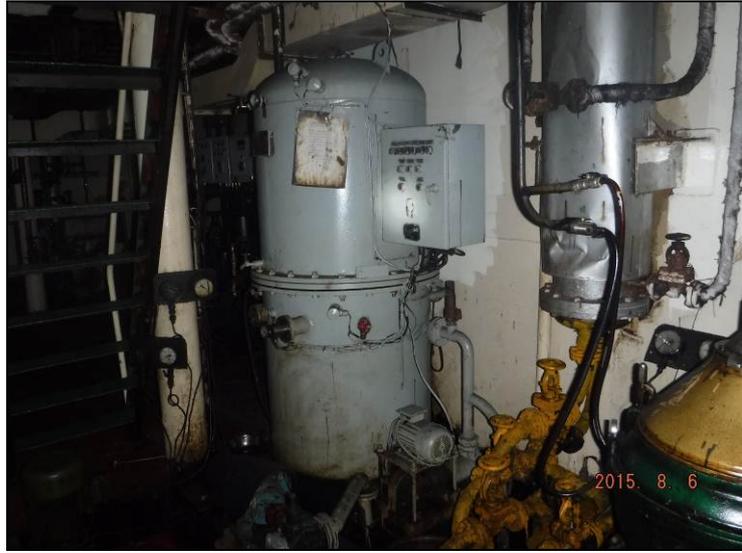
103. 油水分离器外观未见明显异常，状况尚可

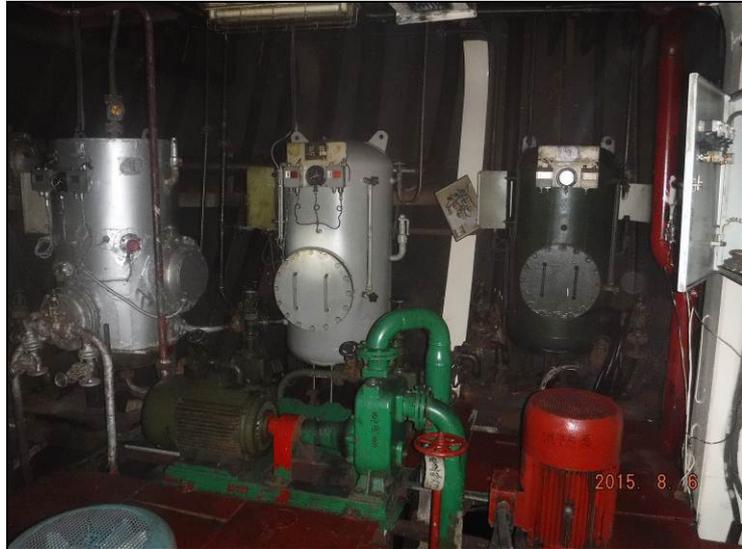
104. 热水柜/淡水压力柜/海水压力柜

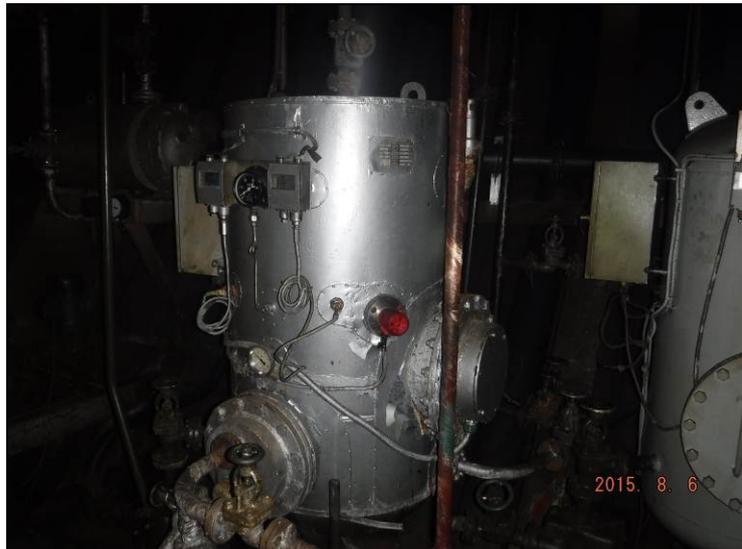
105. 热水柜未见异常，外观清洁

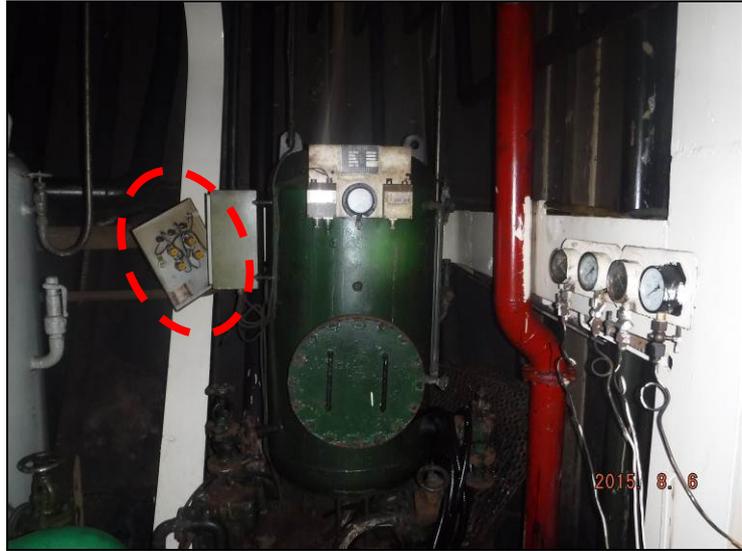
海水压力柜控制箱箱门铰链松脱，淡水压力柜与热水柜外观未见明显异常，整体状况较好。

106. 海水压力柜外观未见异常，控制箱门铰链松脱

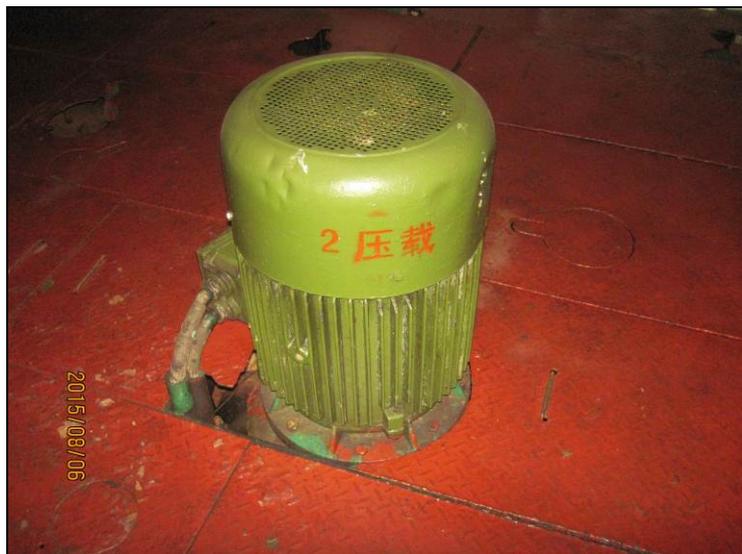
108. 压载泵电动机外观未见异常

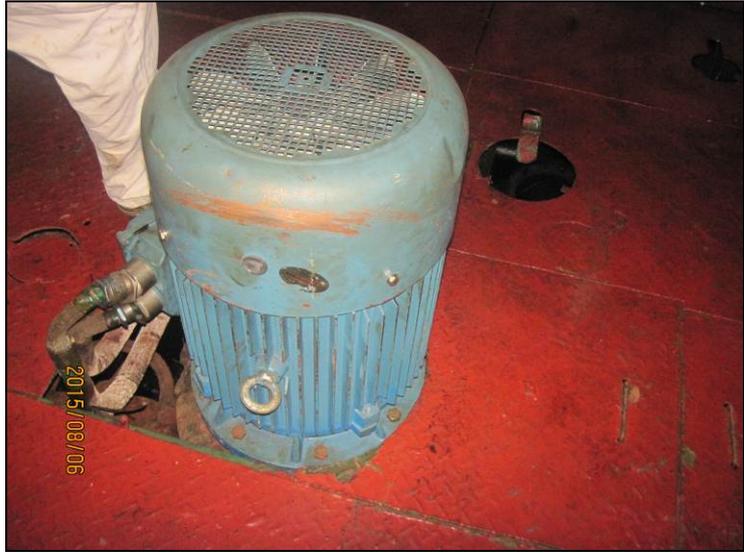
109. 压载泵电动机外观
未见异常

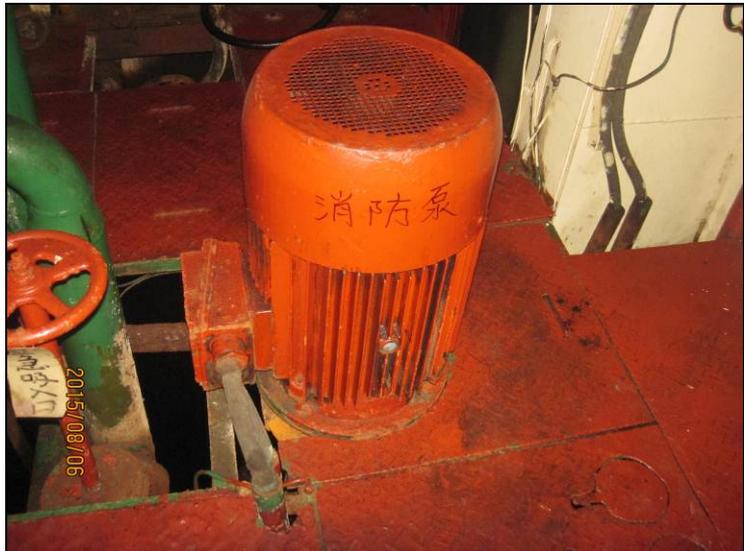
110. 消防泵外观未见异常

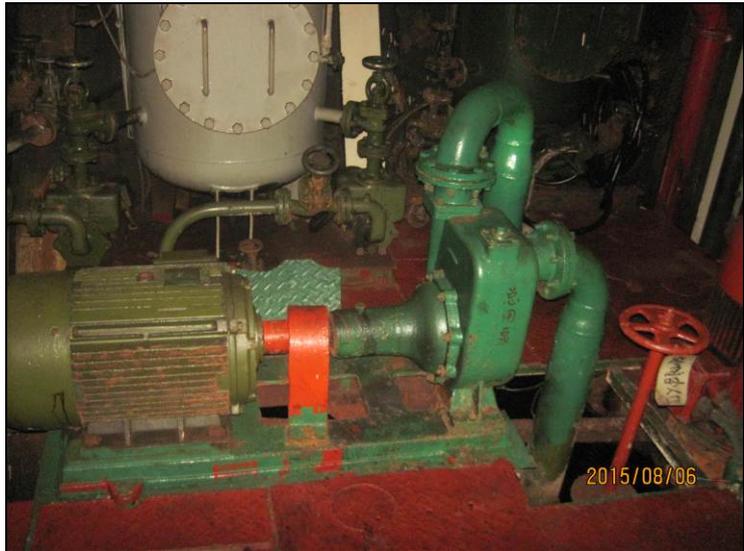
111. 舱底总用泵外观未
见异常

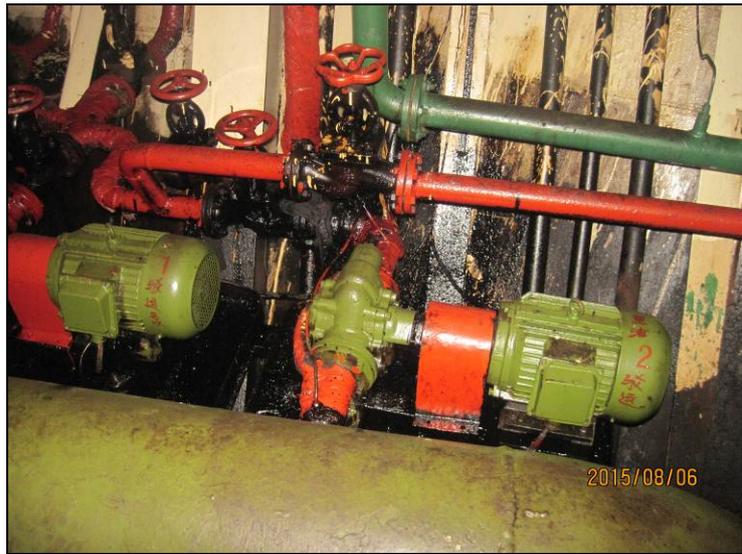
112. 燃油驳运泵及管路
油污较多

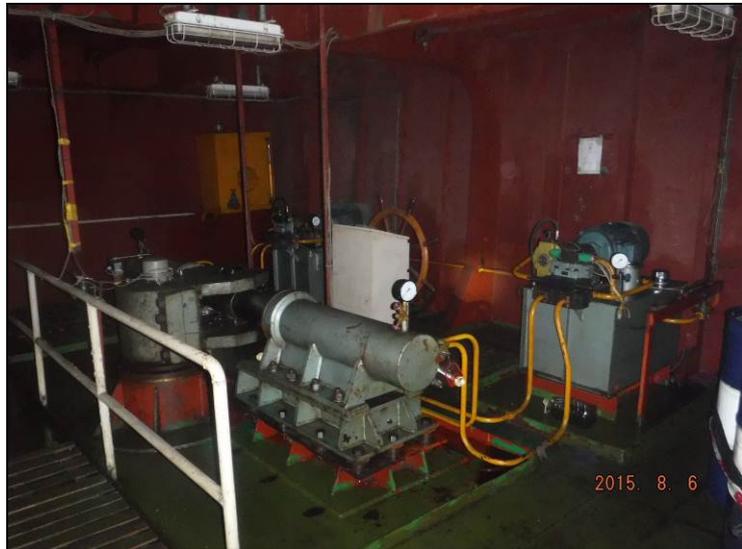
113. 舵机间状况一般

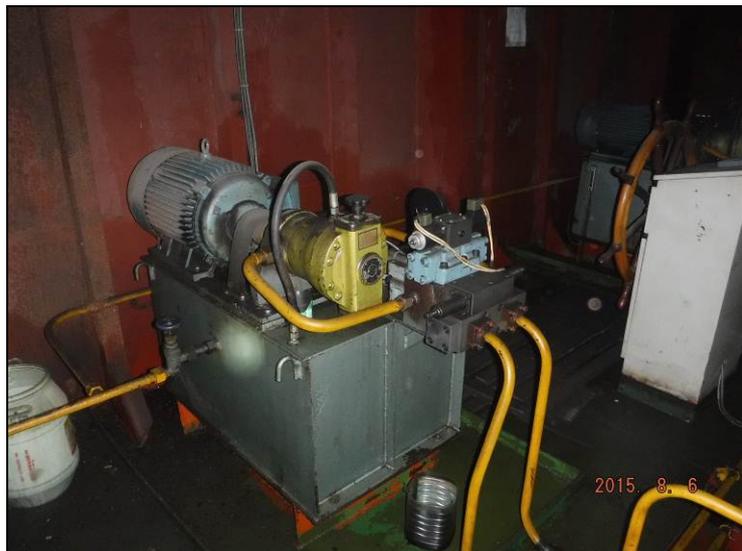
舵机液压柱塞及液压泵站可见明显漏油。

114. 舵机液压泵站有漏油现象
