标的名称:	“海亿洲 1”挖泥船
公估案号:	SG2016HS0217
委托人:	上海海事法院
签发日期:	2016 年 6 月 20 日

检验报告

检验标的: “海亿洲1”耙吸式挖泥船

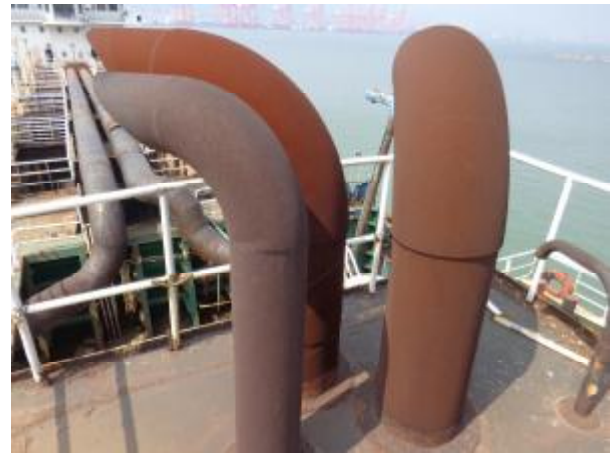
- I 该船艏楼甲板区域布置有一个小型围屋,内部布置有艏部主机排气管;
- I 艏楼甲板区域甲板平整度尚可,存在局部锈蚀的情况;
- I 艏楼区域有一只备锚,固定在首部围屋右侧,现场查勘该锚为 2460KG 锚,与证书描述一致;
- I 艏楼舷墙、舱室透气管等设施布置完整,但油漆质量较差;
- I 艏部左舷布置的小型舱口盖锈蚀严重;
- I 艏楼区域布置有杂物间、缆索舱等舱室,内部结构完整,未见到明显的破损及焊缝开裂的情况,内部杂乱的存放着部分绳索具;
- I 艏部区域布置有两个锚链舱,舱内锈蚀严重。

1.14 艙部主机排气管

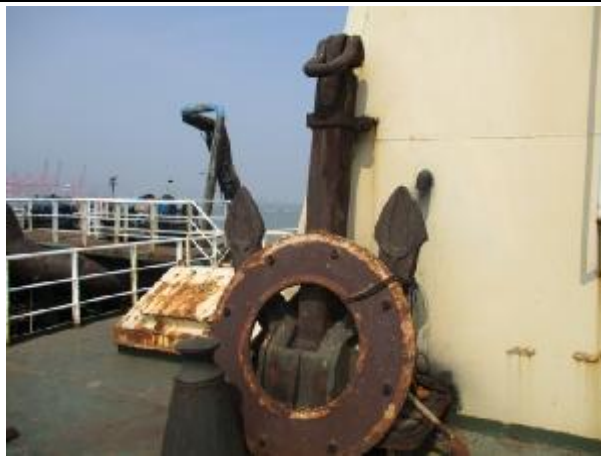
1.15 艙部备锚固定到位
