SURVEY REPORT

DH-T-(16)014

“飞雄7”轮 检验报告

上海双希海事发展有限公司

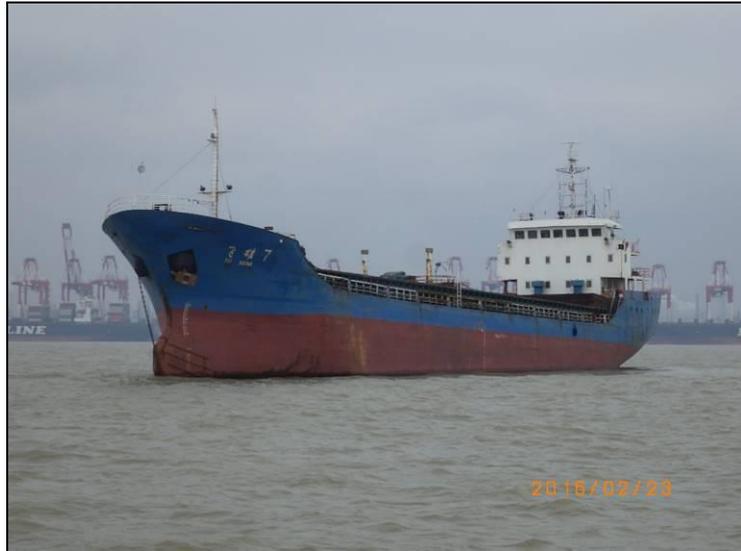
1. “飞雄7”轮上海吴淞锚地抛锚

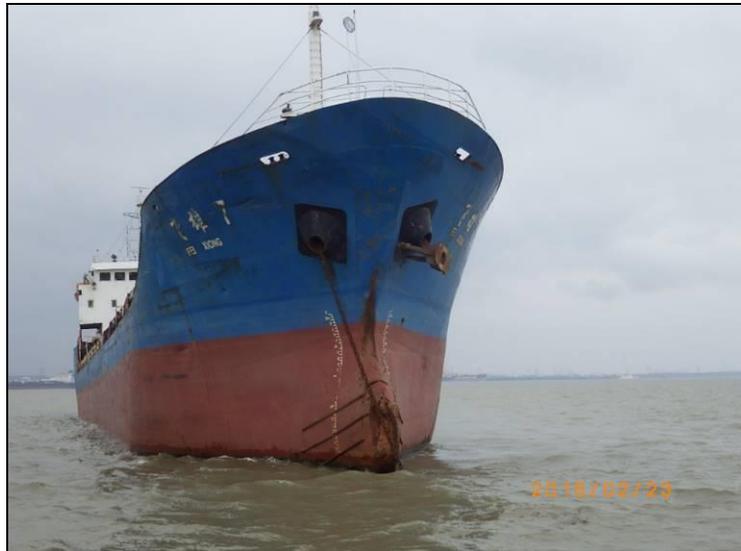
- 3.3.1 外板基本平整、光顺，可见轻微肋骨线，可见局部轻微凹陷和凹坑，轻微锈蚀，总体状况较好。
- 3.3.2 涂层状况一般，局部可见少量油漆擦伤、脱落的情况。

2. 船艏外板

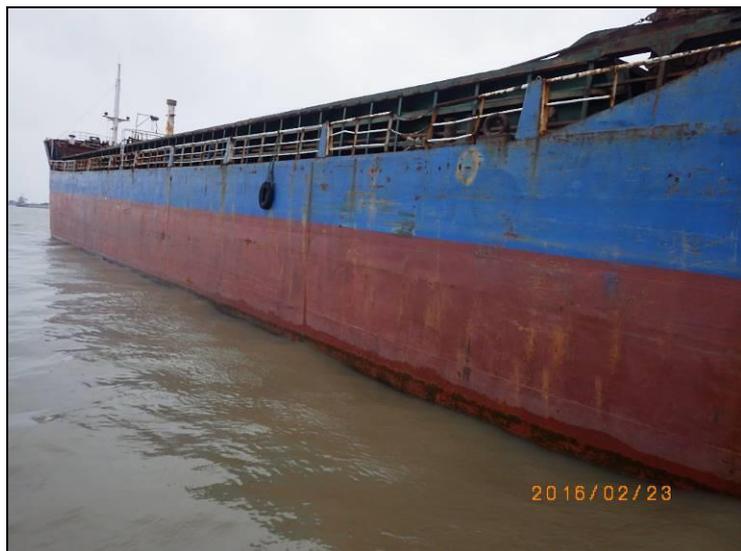
3. 左舷外板

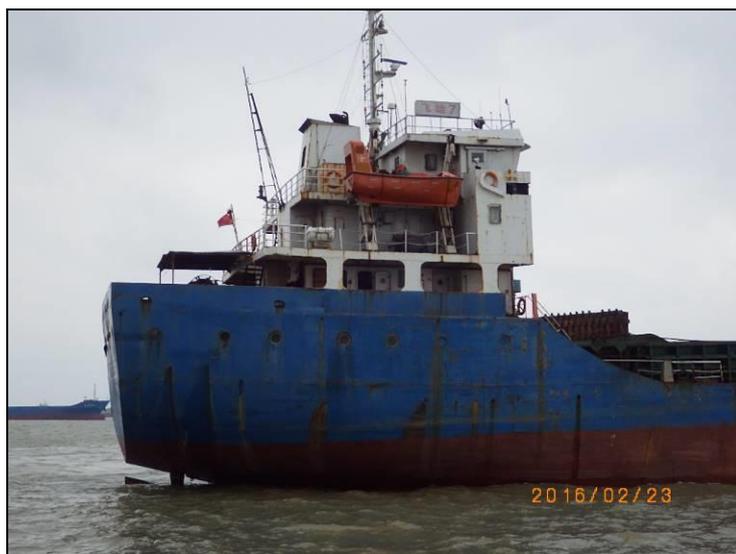
7. 右舷船尾外板

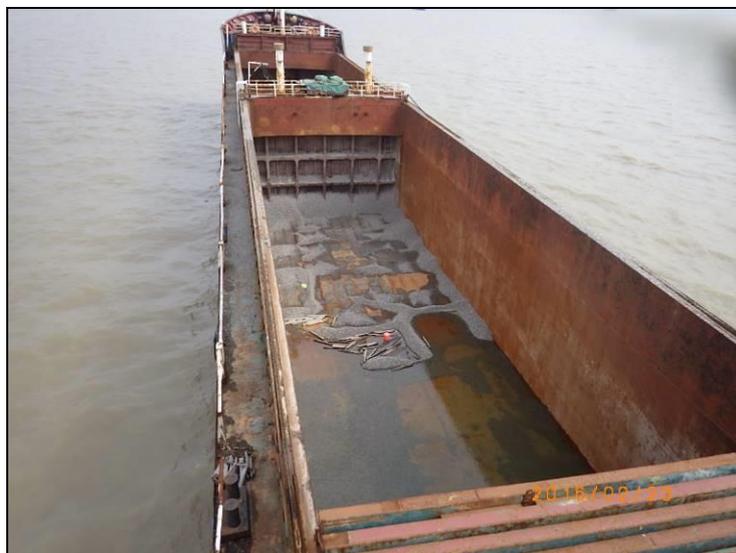
8. 驾驶甲板俯瞰船艙和货舱部分

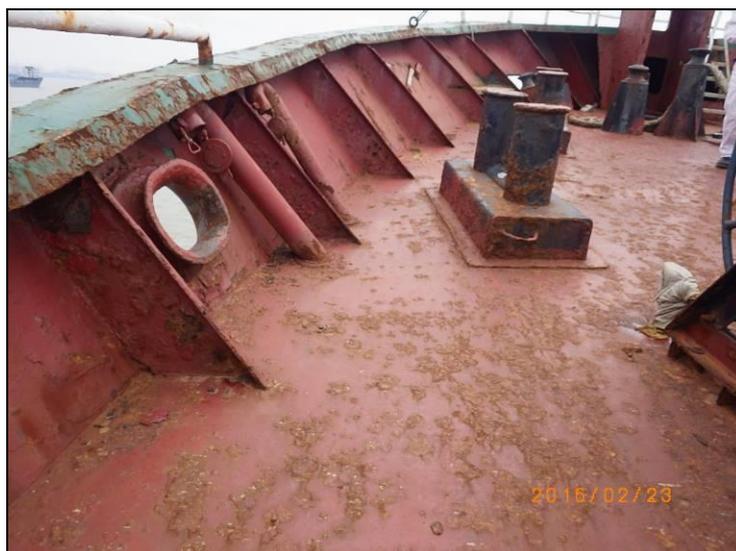
9. 艙楼甲板左舷

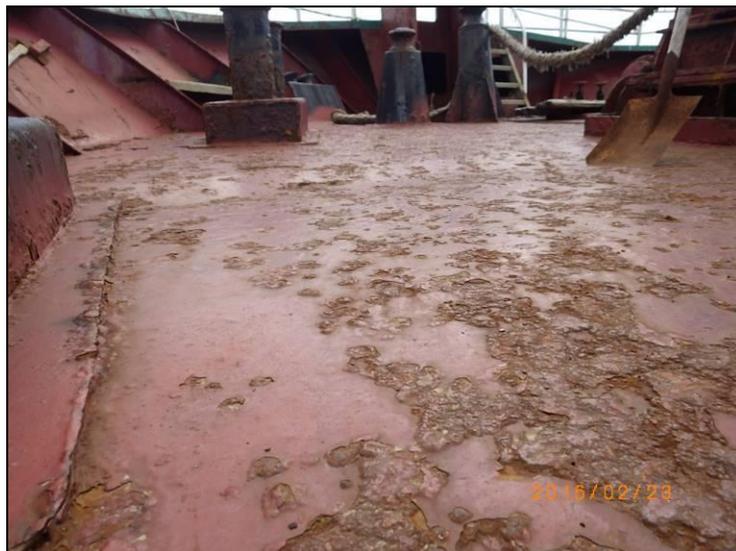
- 3.3.6 艏楼甲板左舷起伏、不平整，局部中度腐蚀，总体状况不甚理想；涂层局部脱落，状况不佳。
- 3.3.7 艏楼甲板舷墙局部变形，栏杆局部弯曲、破断；总体状况不甚理想。

10. 左舷艙楼甲板局部起伏不平

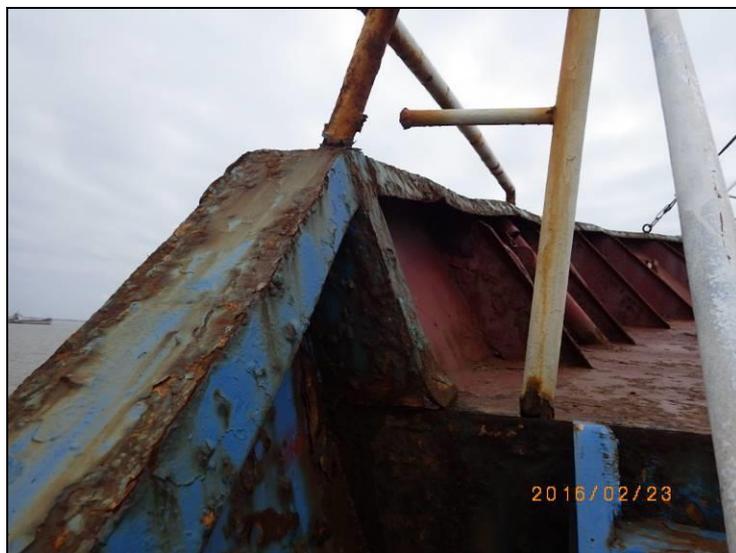
11. 艙楼甲板左舷舷墙及支撑局部变形

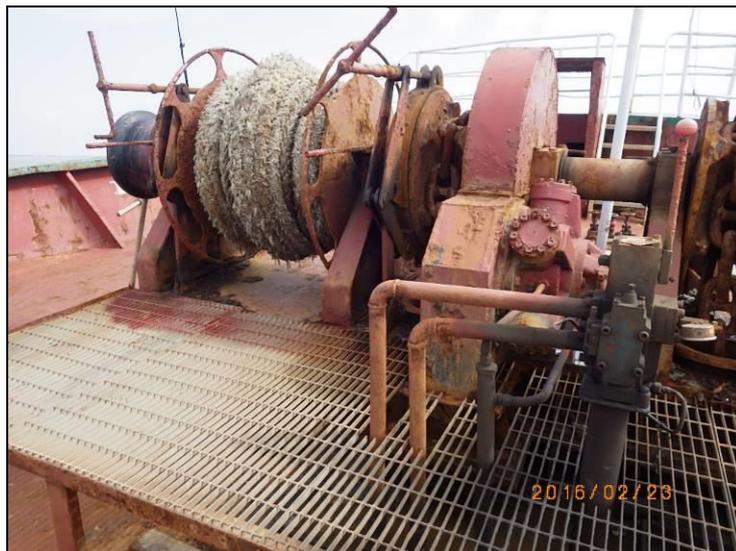
13. 船艏左舷锚机

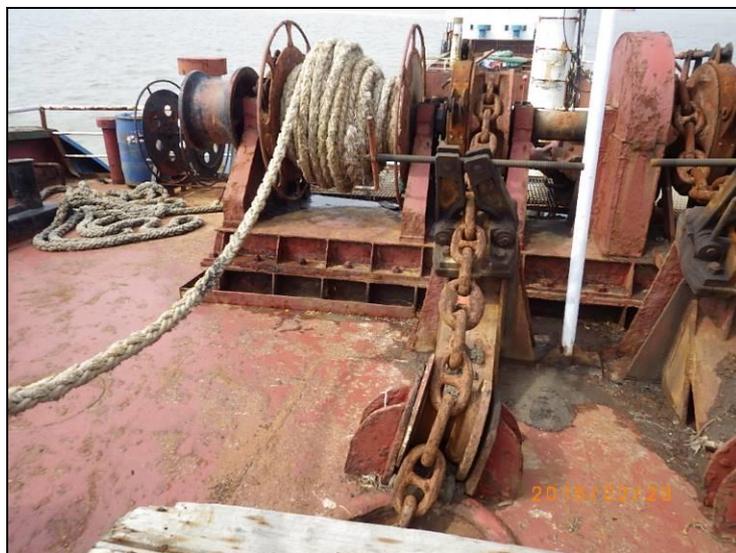
14. 船艏右舷锚机

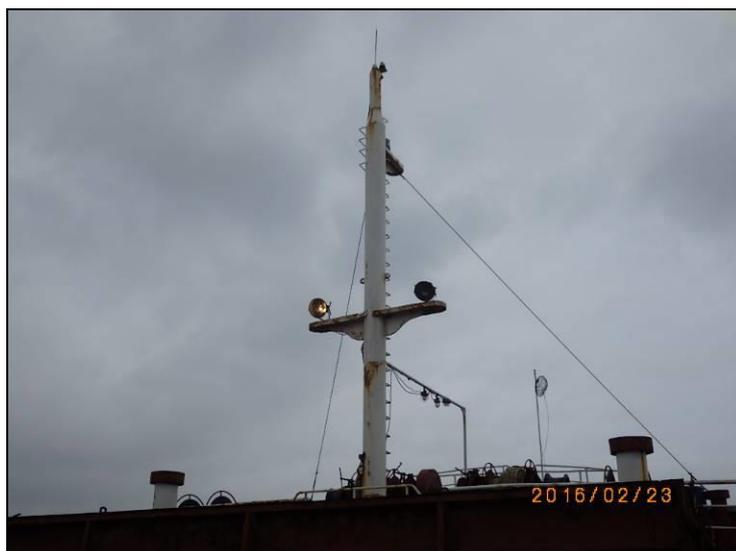
15. 船首桅杆

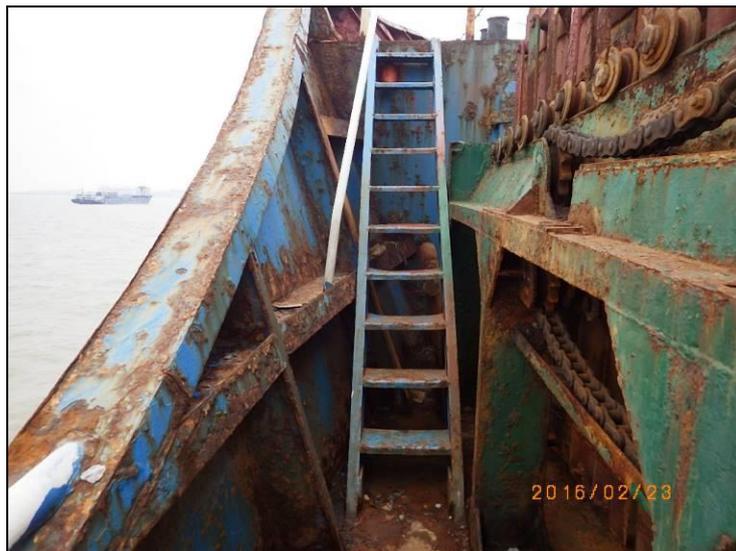
16. 主甲板至艙楼甲板的梯子（左舷）

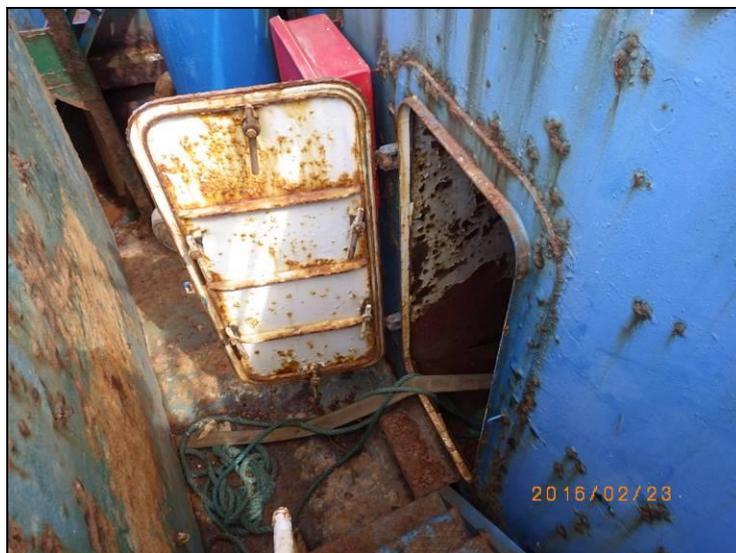
17. 艙楼围壁板

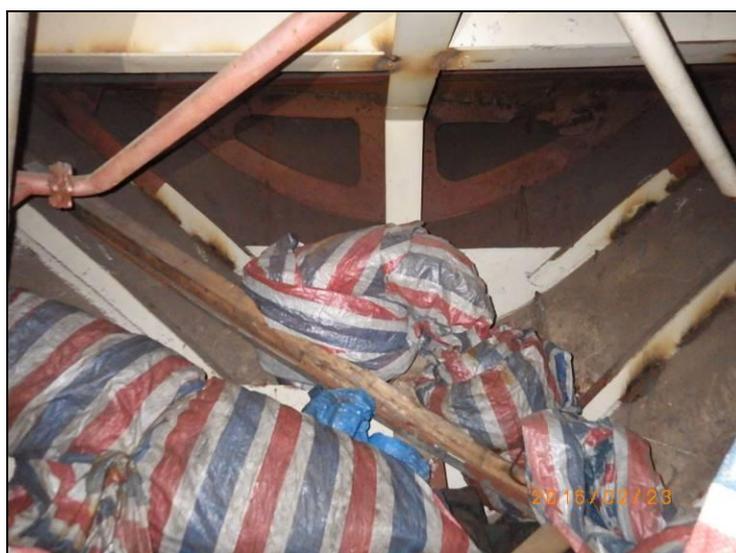
18. 船艙帆缆间

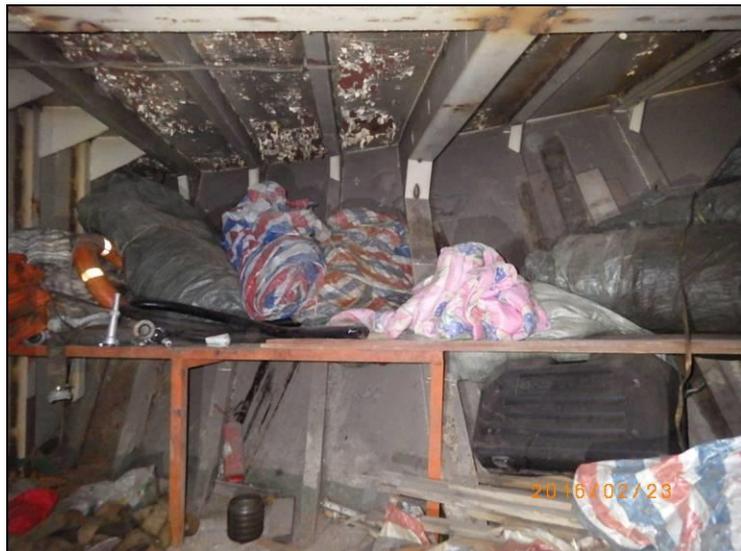
21. 帆缆间,左舷舷侧结构

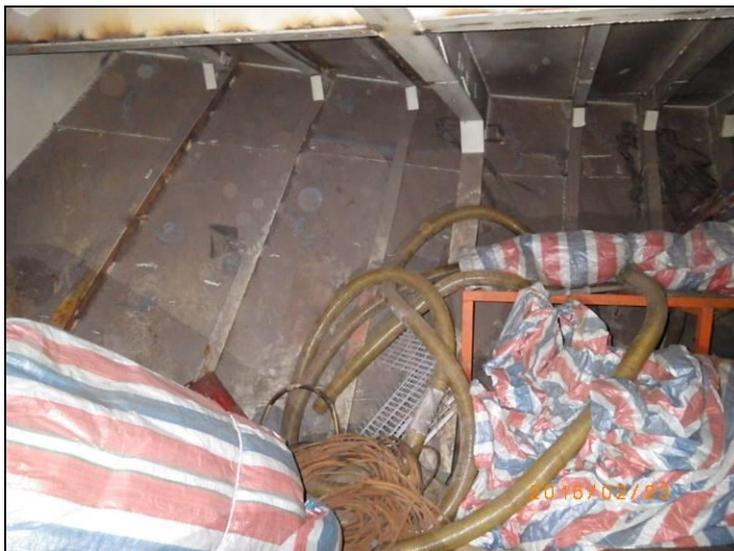
22. 帆缆间,右舷舷侧结构

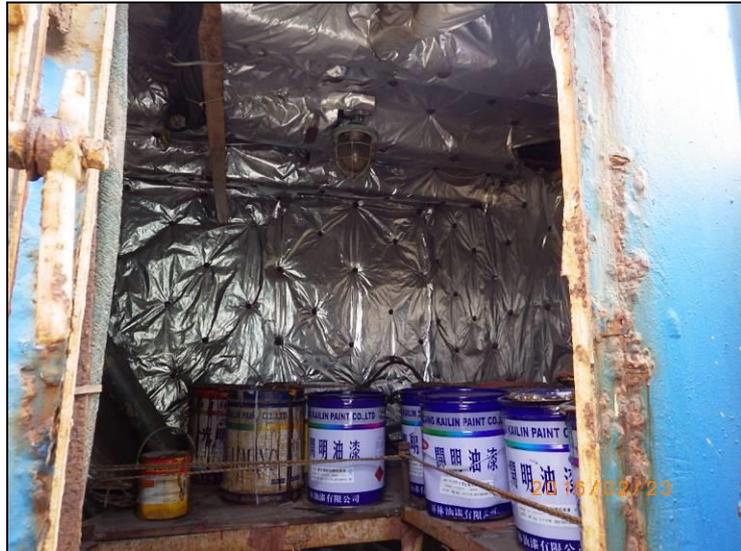
25. 艏楼左舷油漆间

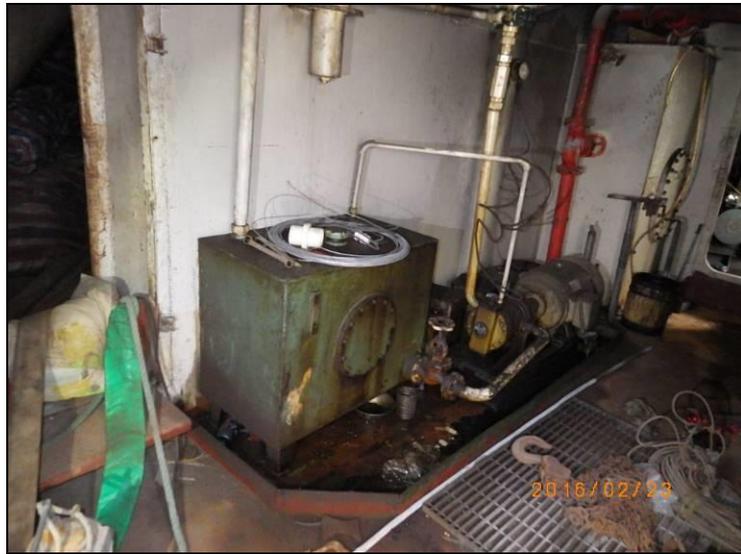
26. 船艏液压机间, 锚机
液压装置

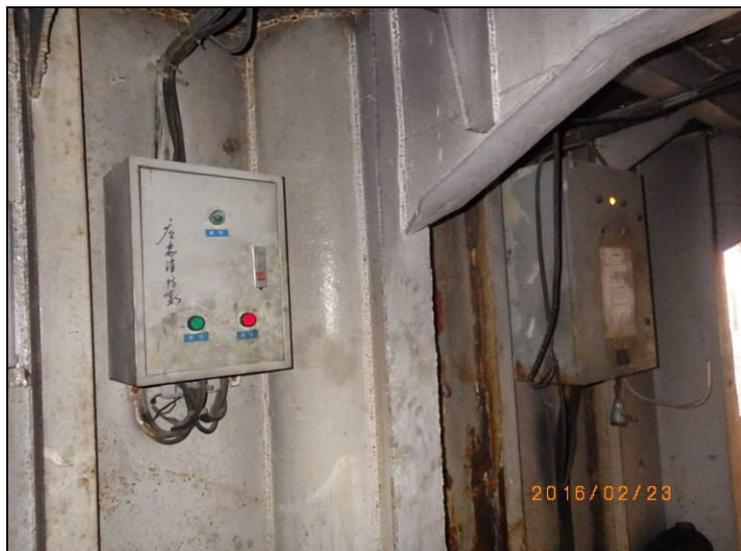
27. 船艏液压机间, 锚机
液压电机和应急消
防泵控制箱电源显
示正常

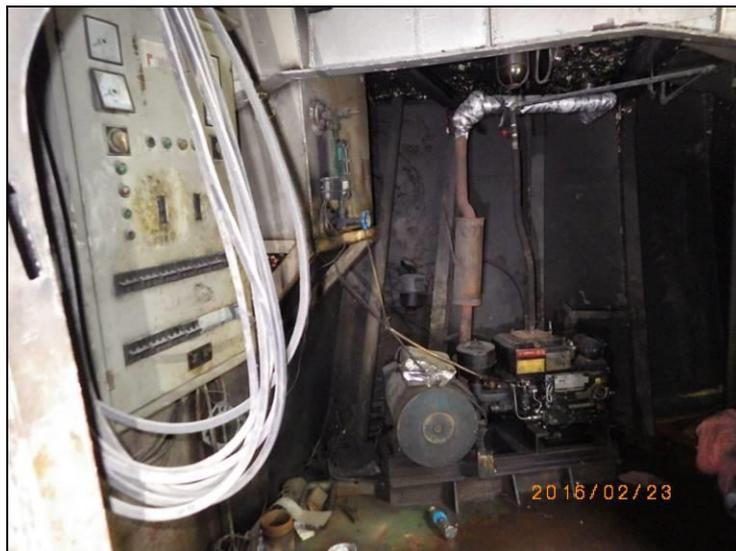
28. 船艏应急发电机间

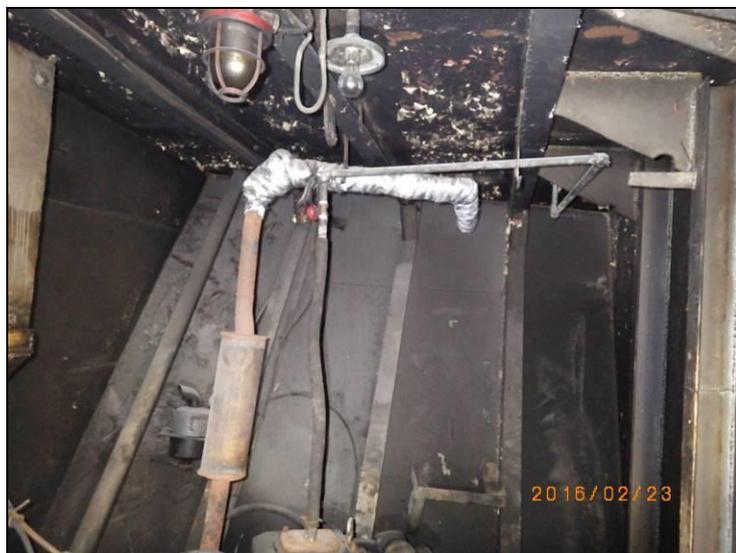
29. 应急发电机间内部
被烟熏黑

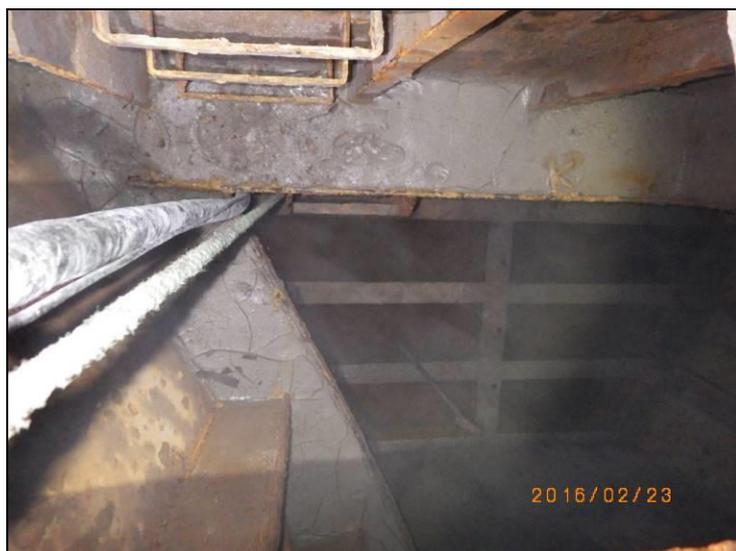
30. 艏尖舱

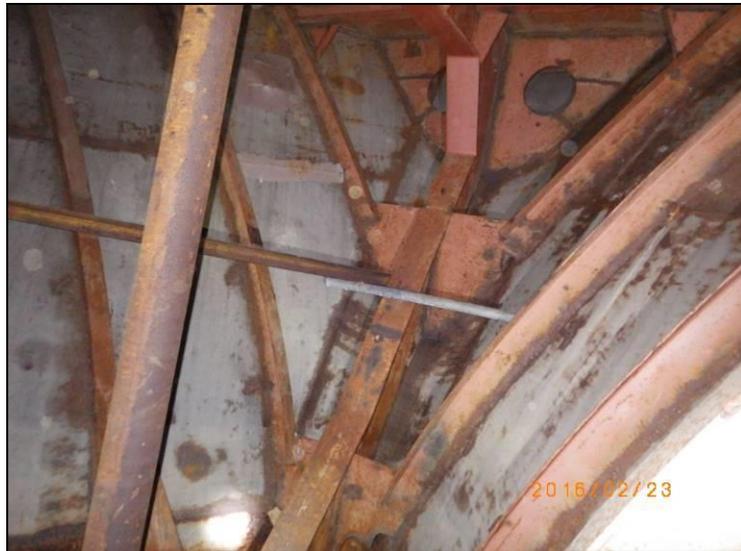
32. 艏空舱（艏尖舱上方）内船艏结构

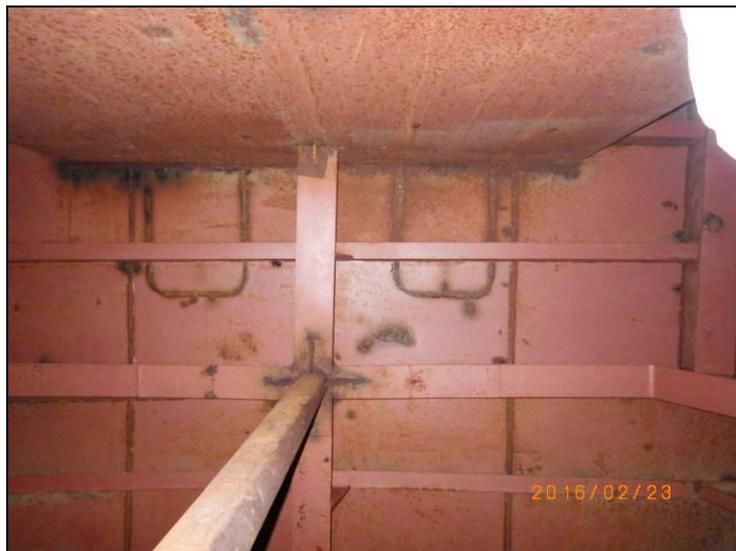
34. 艏空舱舱顶结构(主甲板下表面)

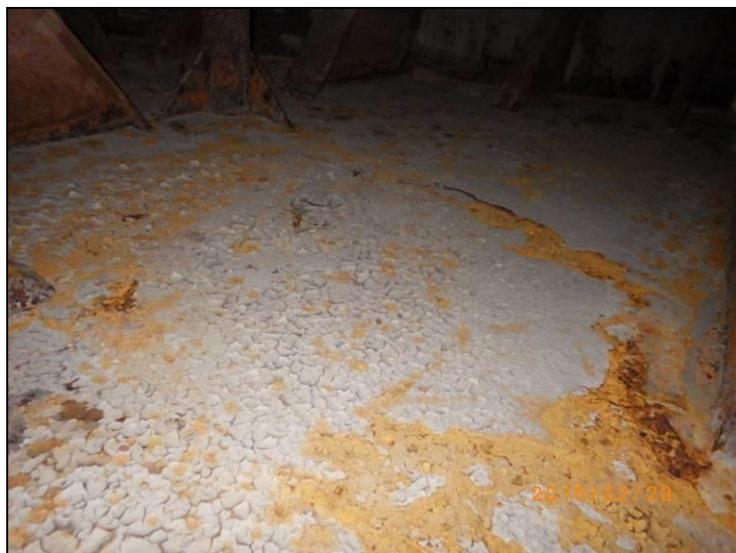
35. 艏空舱舱底结构

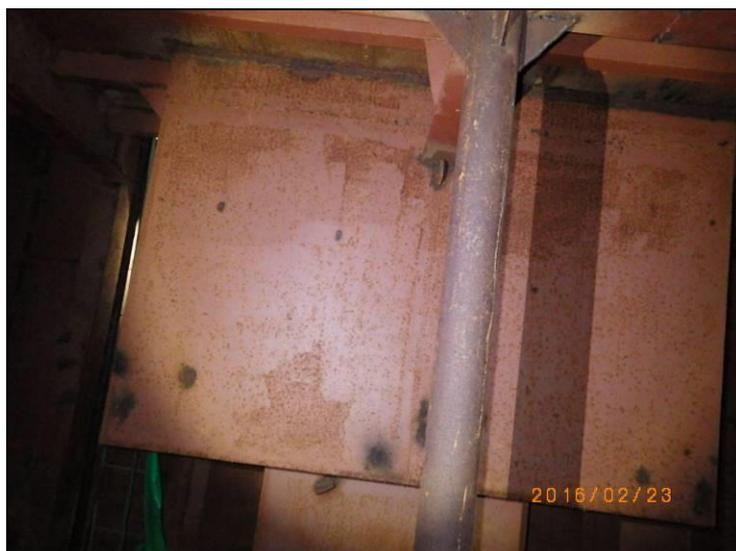
36. 艏空舱内锚链舱

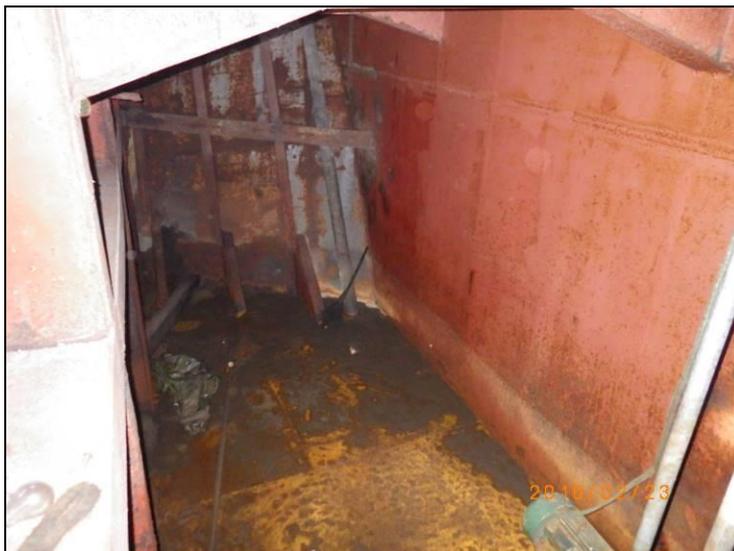
37. 船首应急消防泵间

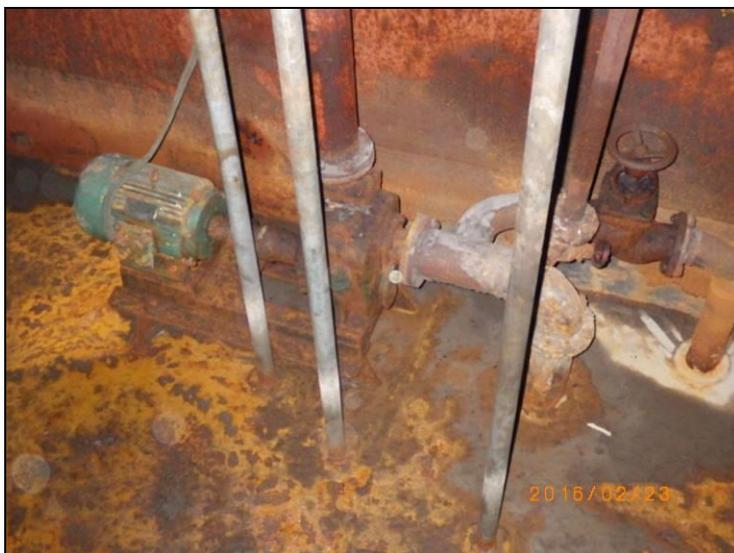
38. 应急消防泵

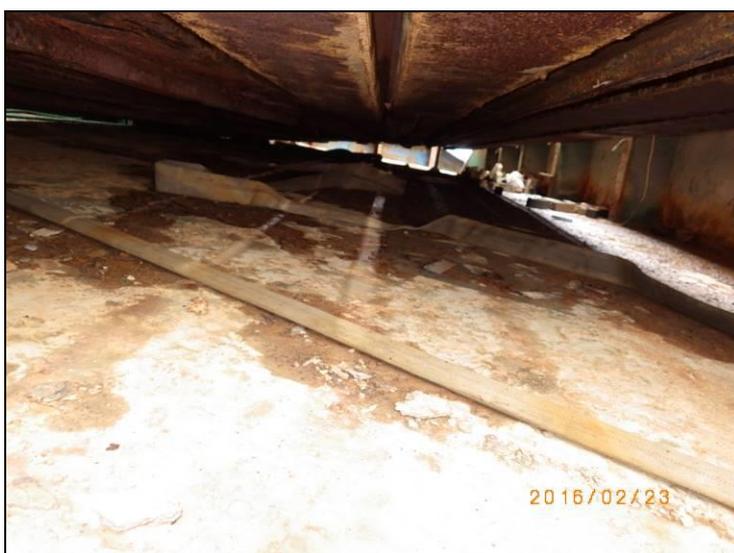
39. 货舱前方主甲板

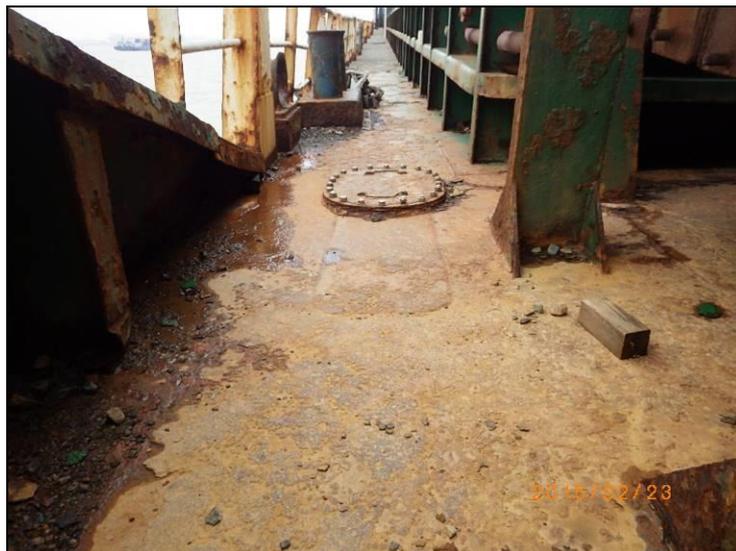
40. 货舱左舷主甲板

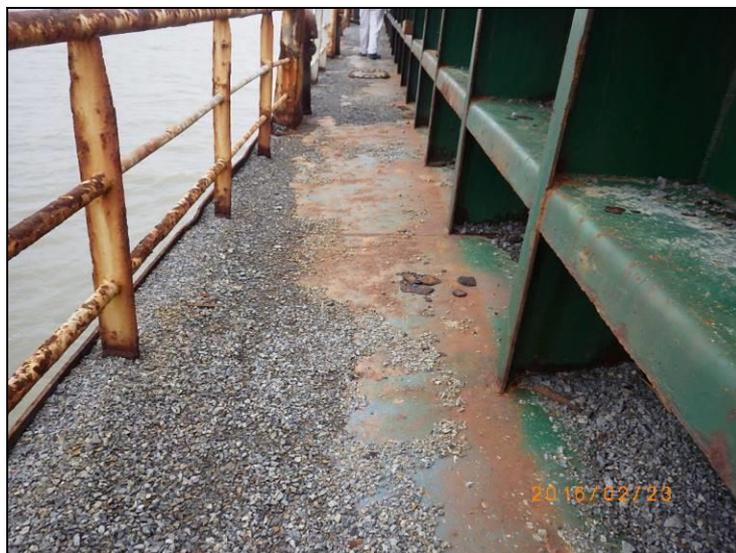
41. 货舱左舷主甲板

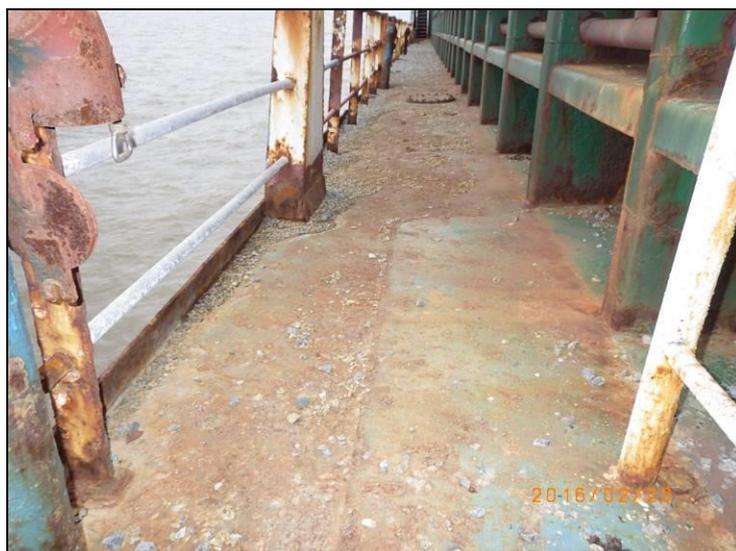
42. 货舱右舷主甲板

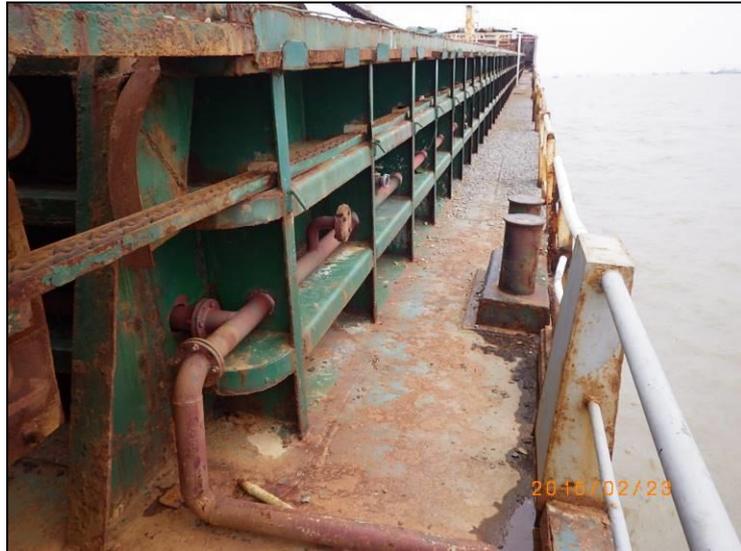
43. 货舱右舷主甲板

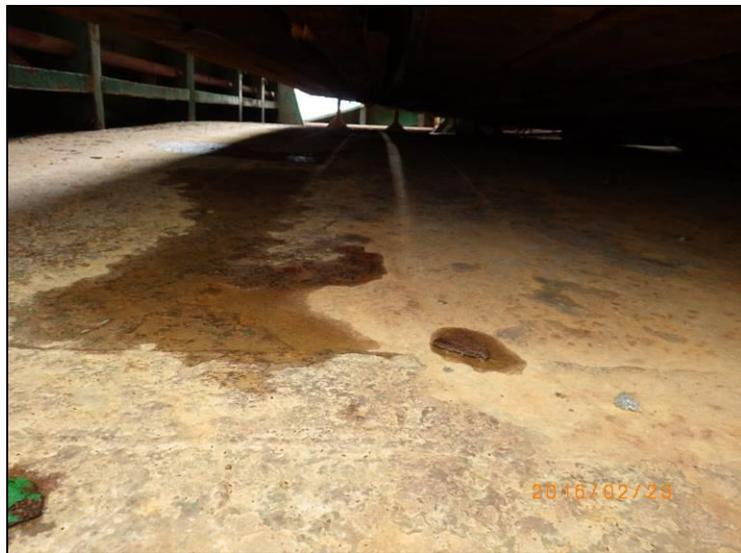
44. 货舱后方主甲板

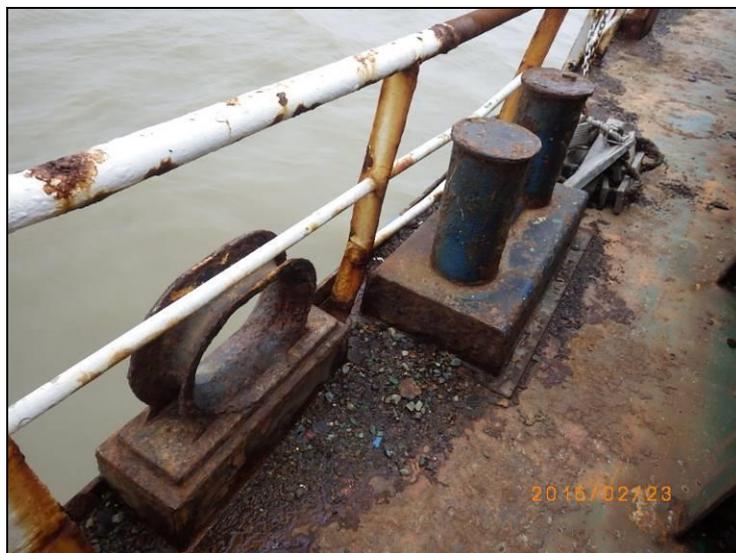
47. 主甲板上系缆桩和导缆孔

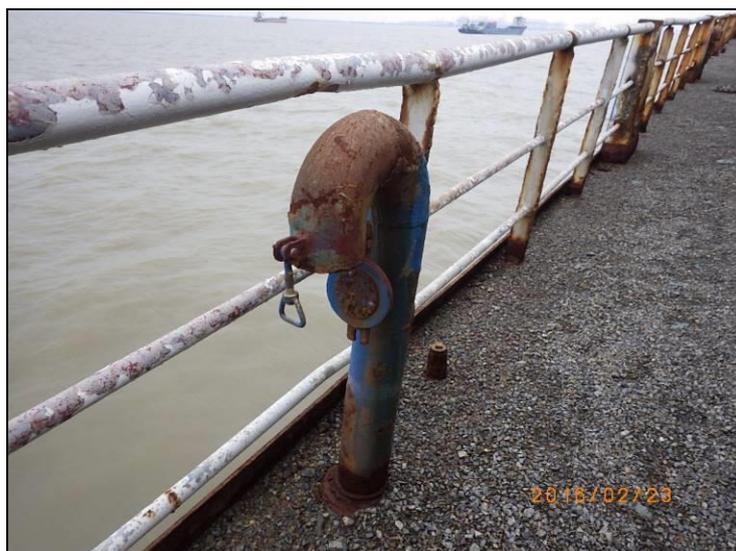
48. 主甲板上透气管

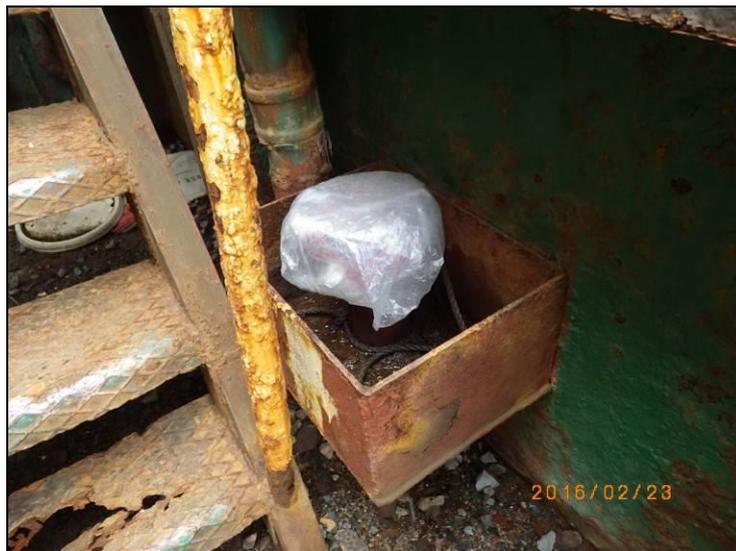
49. 主甲板上加油管

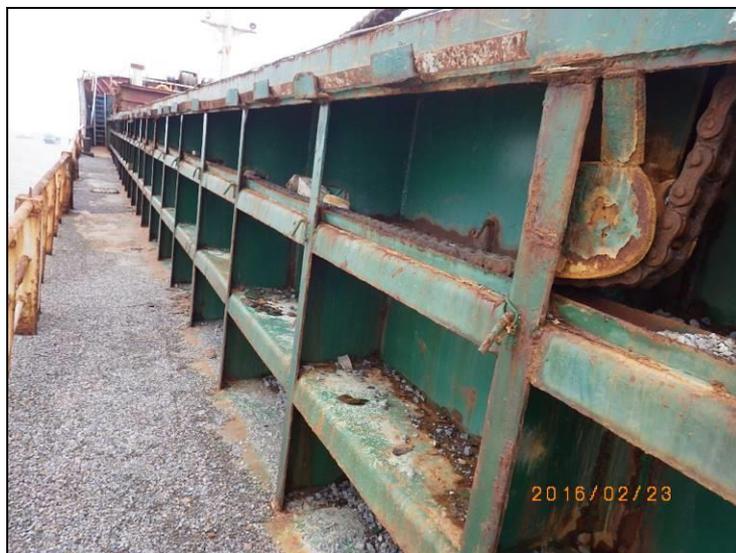
- 3.3.20 注意到甲板和舱口四周存放有保证舱盖水密使用的防水帆布、压条和木楔，未能全面检查和清点。
- 3.3.21 舱口围板、支撑和舱口角隅结构状况尚可，局部锈蚀；涂层局部模糊不清，总体状况一般。
四周楔耳严重腐蚀，状况不佳。
- 3.3.22 舱口围平台局部锈蚀，状况一般。
- 3.3.23 货舱间桅屋顶舱盖驱动电机箱被货物覆盖未能目视检查；拉动舱盖的链条严重锈蚀、不活络；看护船员介绍舱盖长期未进行开关作业了。

50. 1号货舱纵向舱口围

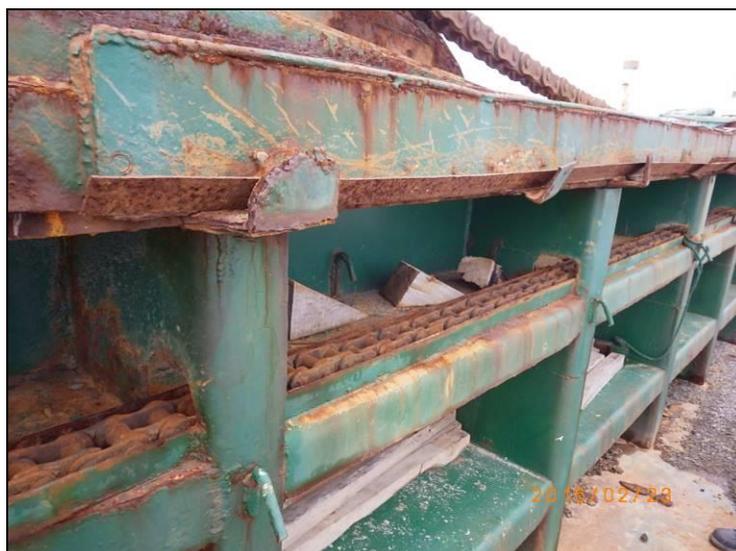
51. 1号舱盖帆布压条和木楔

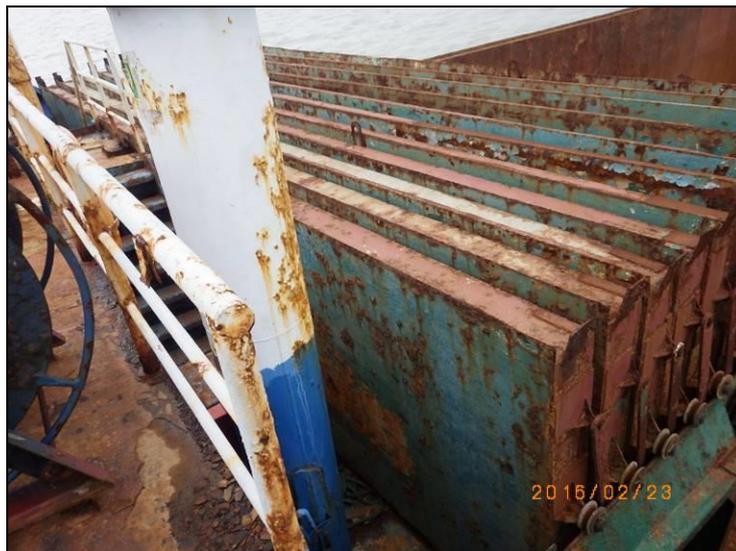
55. 1号货舱舱盖

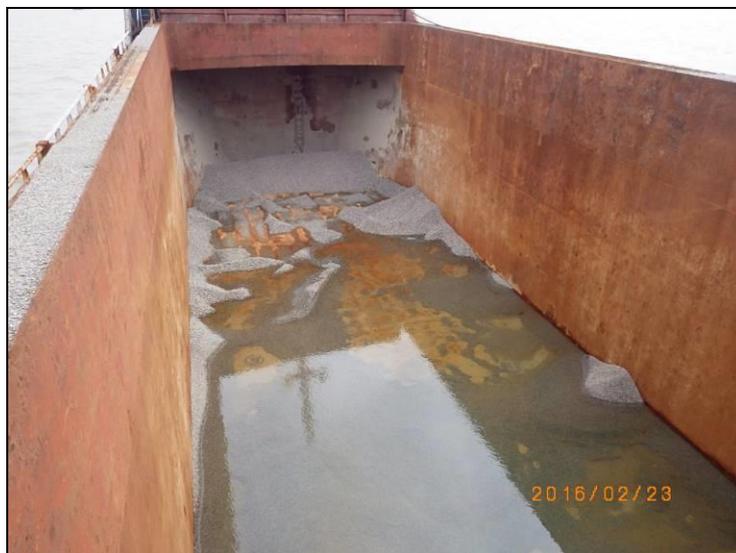
62. 1号货舱

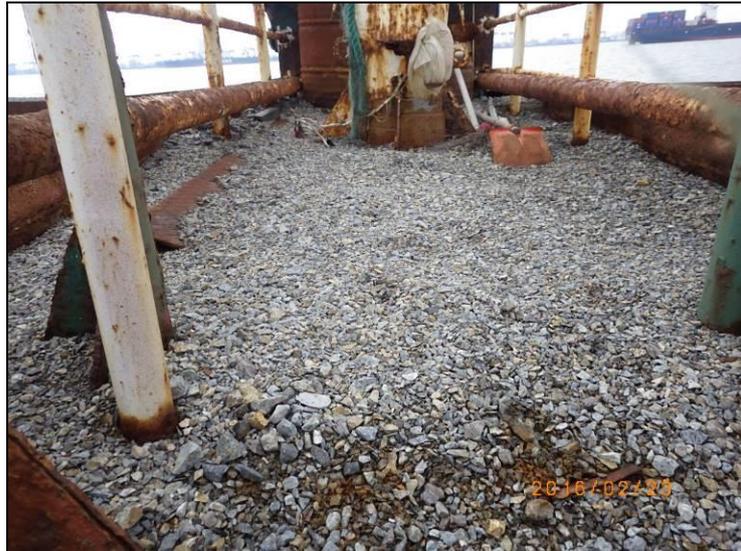
64. 舱间桅屋顶覆盖着货物

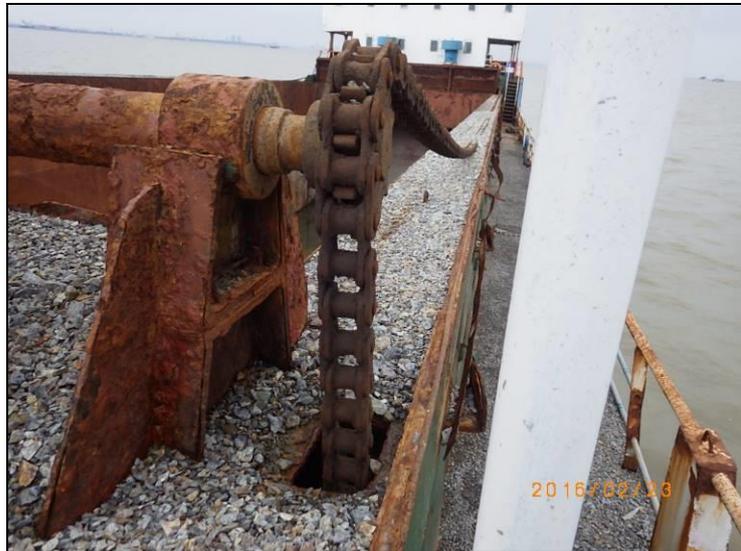
65. 舱盖拉滚链条由桅屋顶部的电机齿轮连杆带动

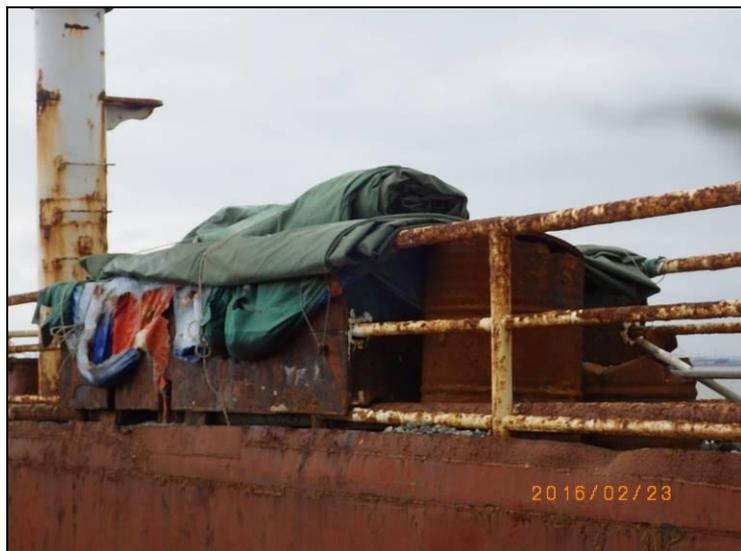
66. 舱间桅屋顶布置有舱盖链条驱动电机，但未能外观检查

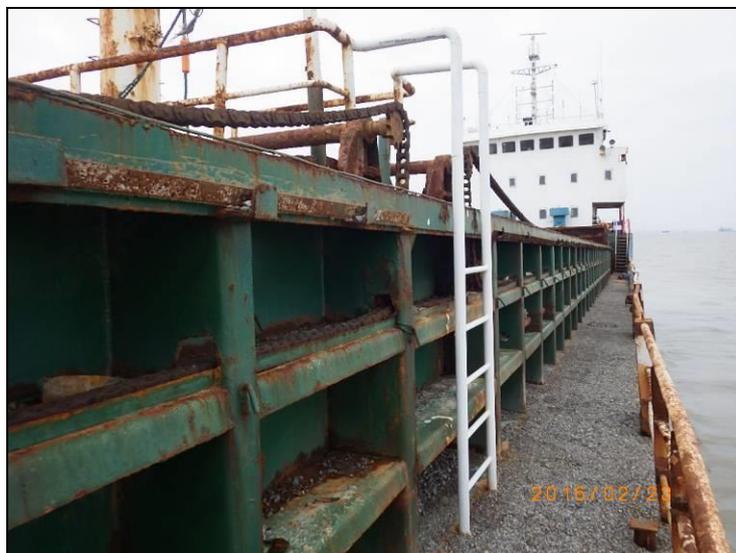
68. 主甲板至舱间桅屋顶的梯子局部更换

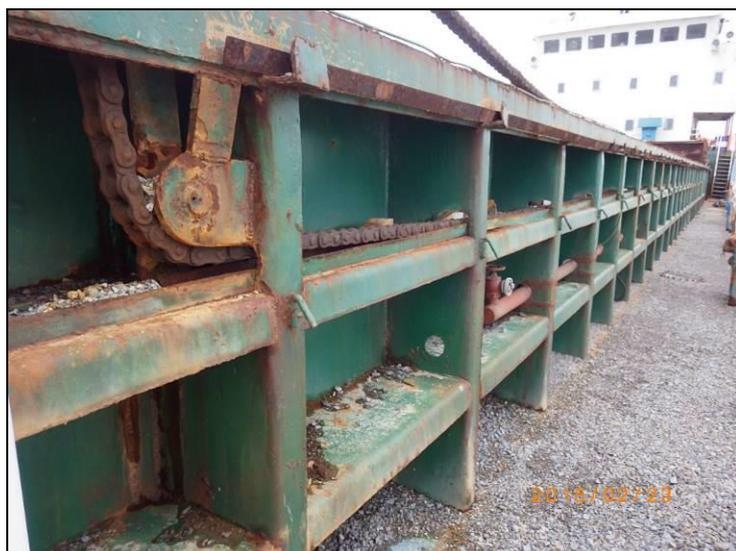
69. 2号货舱纵向舱口围

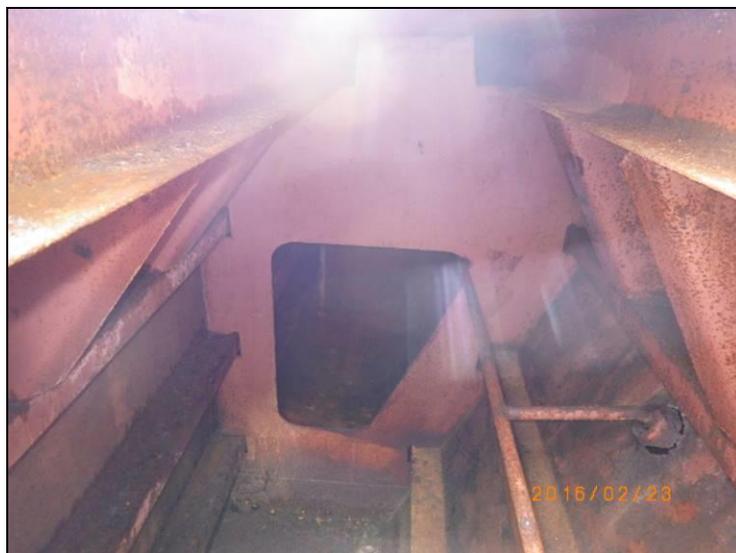
77. 右舷1号边空舱

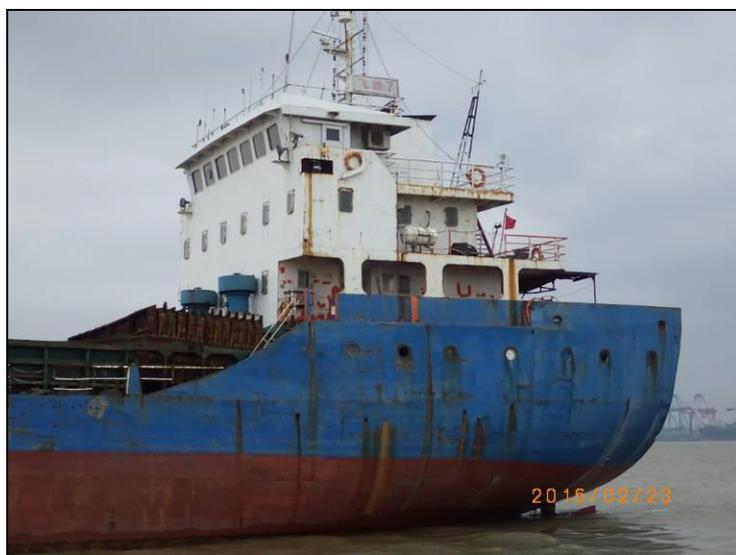
80. 上层建筑

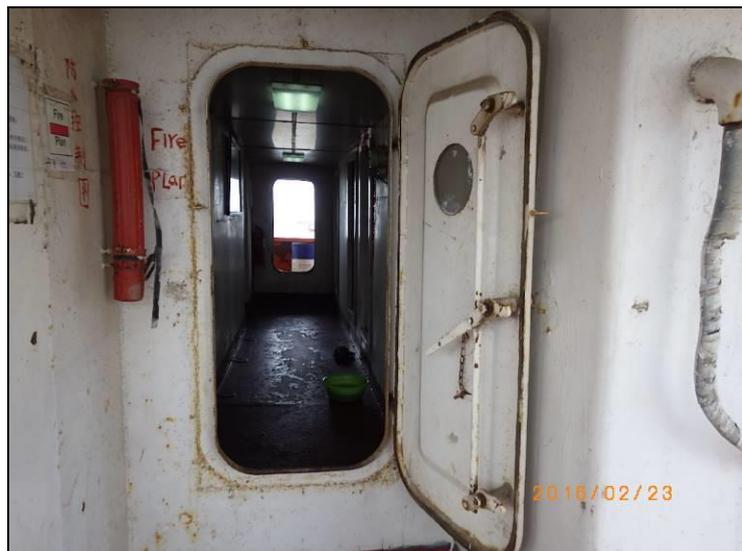
- 3.4.8 艏楼甲板上部分透气管管帽缺失，集油槽烂穿；
其它透气管和测量管状况一般。
- 3.4.9 甲板水密门外观状况一般；橡皮完整，但部分橡皮老化。
- 3.4.10 货舱小舱口盖锈蚀，状况不甚满意。
- 3.4.11 舱间桅屋顶部右舷的货舱自然通风筒的管帽歪曲；
其它货舱自然通风装置外观状态一般。

84. 艙楼甲板层主通道
水密门

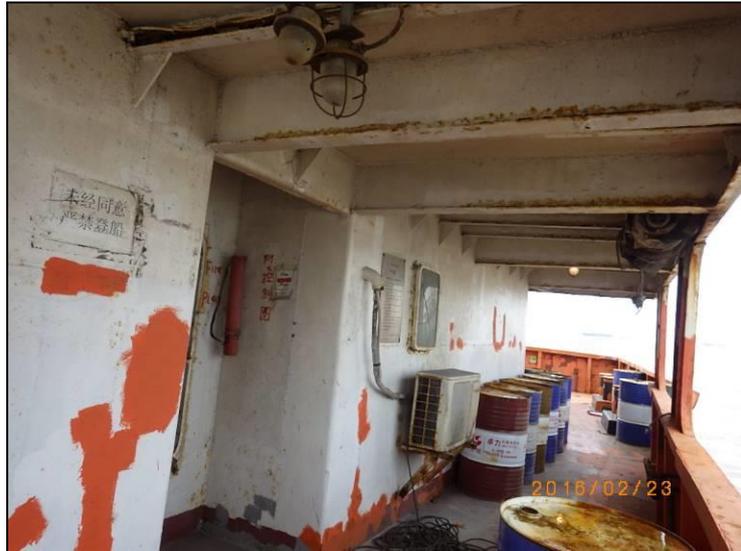
85. 艙楼甲板层（左舷）

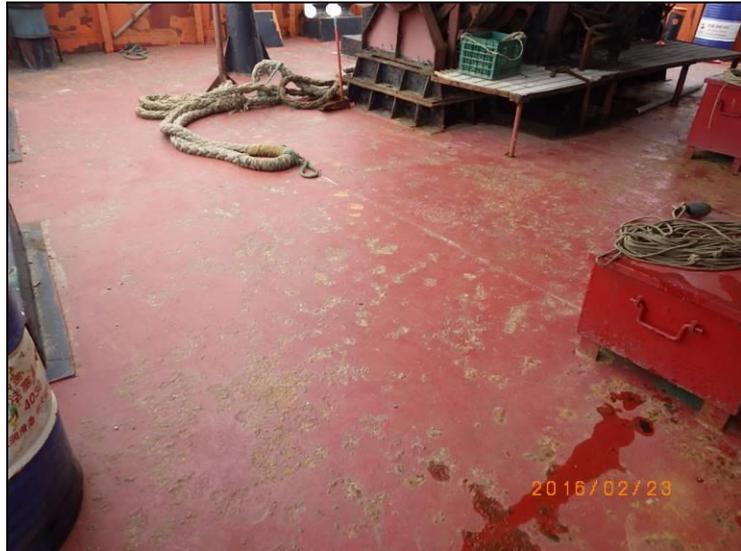
88. 艏楼甲板

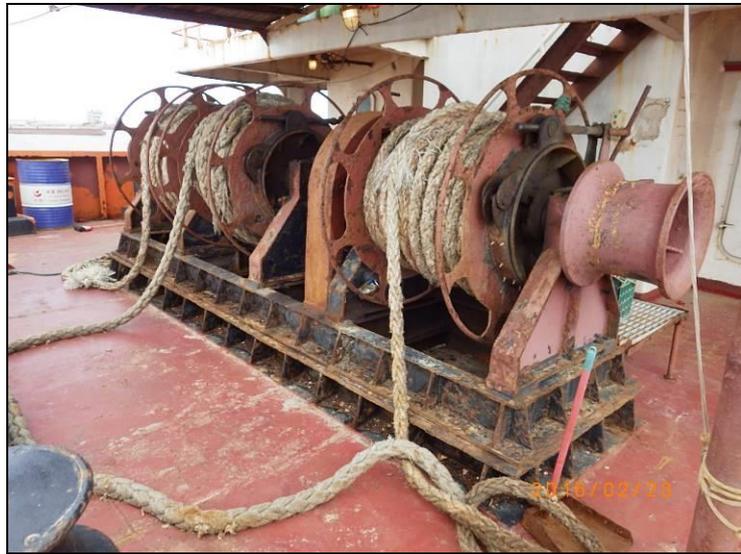
89. 艏绞缆车

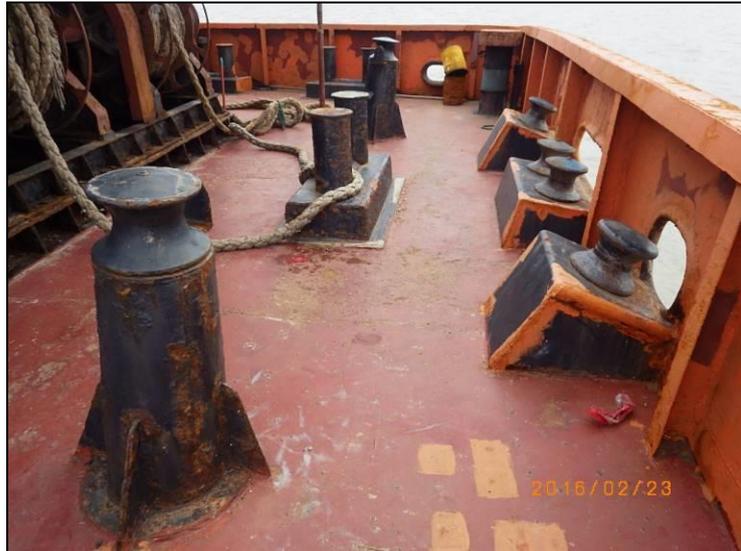
91. 艏楼甲板系缆桩和
导缆滚轮等

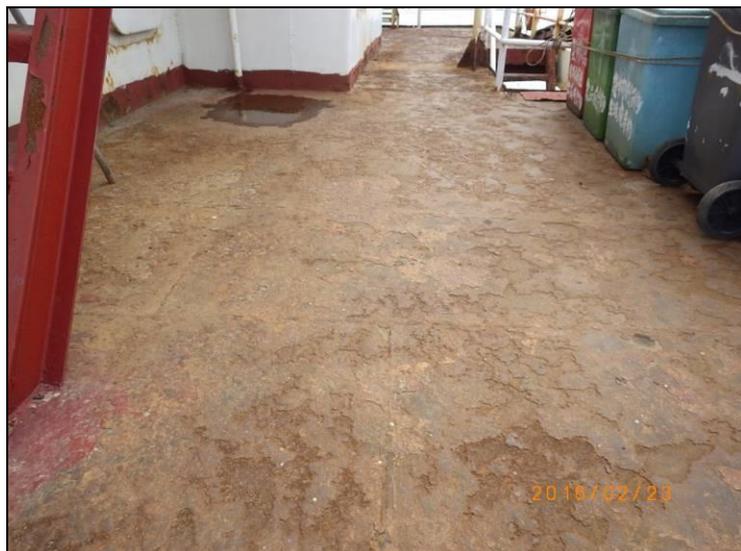
93. 艇甲板

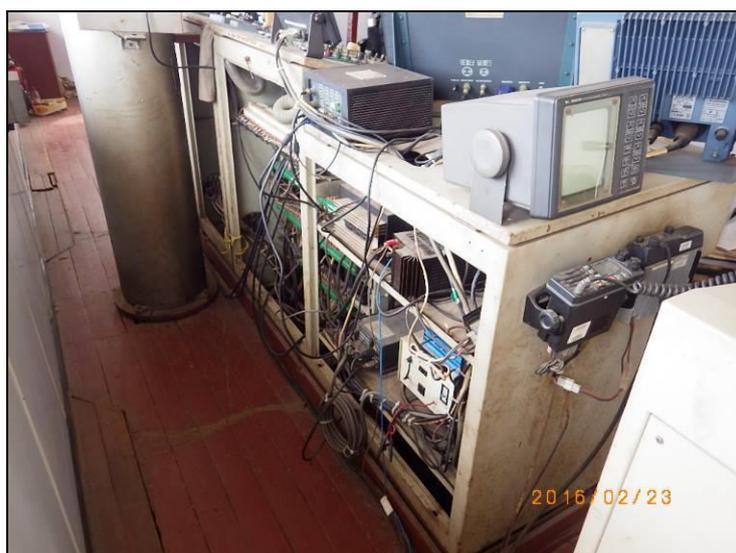
99. 操控台前方盖板缺失

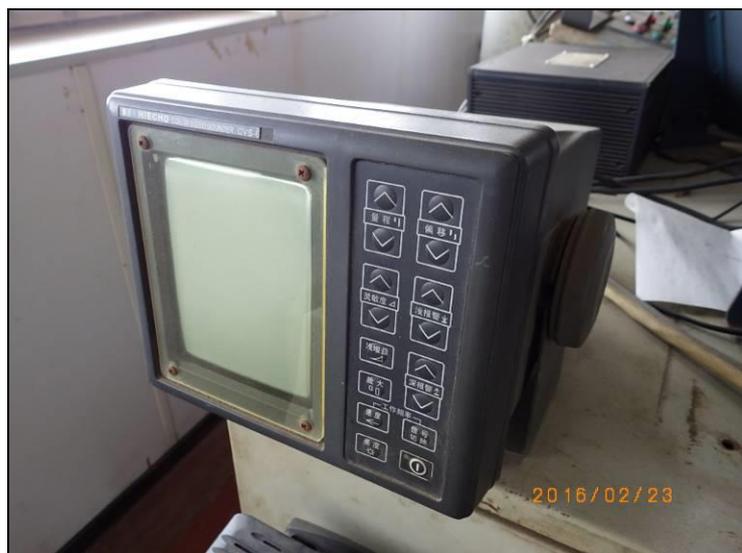
105. 测深仪

奈伏泰斯接收机		1台
	型 号	SAMYUNG SNX-300	
	应急无线电示位标		1个
	型 号	SAMYUNG SEP-406	
	搜救雷达应答器		2个
	型 号	JOTRON SART	
3.9.2	航行设备		
	自动操舵仪		1套
	型 号	PIC-1	
	磁罗经		2台
	型 号	LCT-190 / CTP-165	
	雷达		2台
	型 号	KODEN MDC1810 / FURUNO1941MARK-2	
	测深仪		1台
	型 号	CVS-669	
	(注：据看守船员介绍，测深仪已损坏。)		
	GPS		2台
	型 号	GARMIN GPS128 / 新诺 HM-1518	
	AIS		1台
	型 号	SAMYUNG SIS-5	
	海图仪器		1台
	型 号	JUNLU ECS 157
