SURVEY REPORT

DH-T-(16)014

“飞雄7”轮 检验报告

上海双希海事发展有限公司

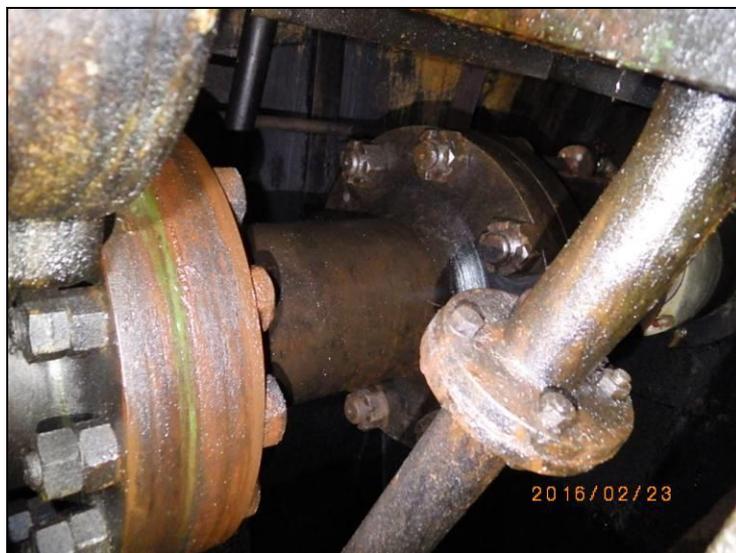
137. 主机轴系

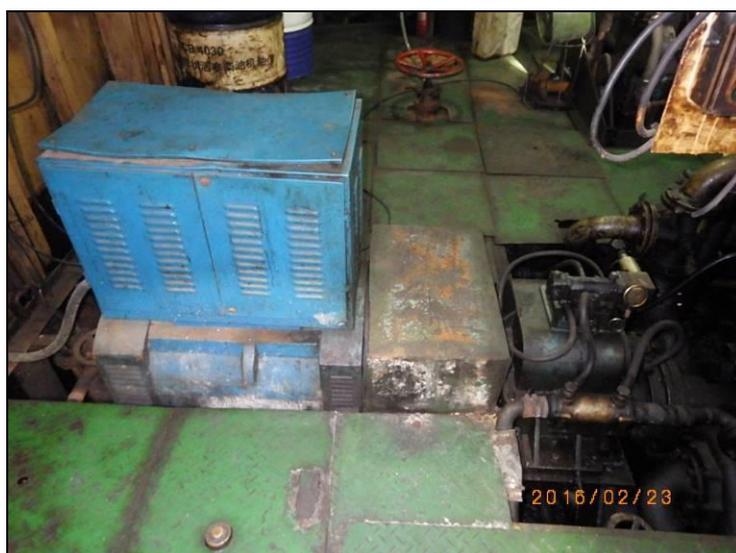
138. 主机轴带发电机

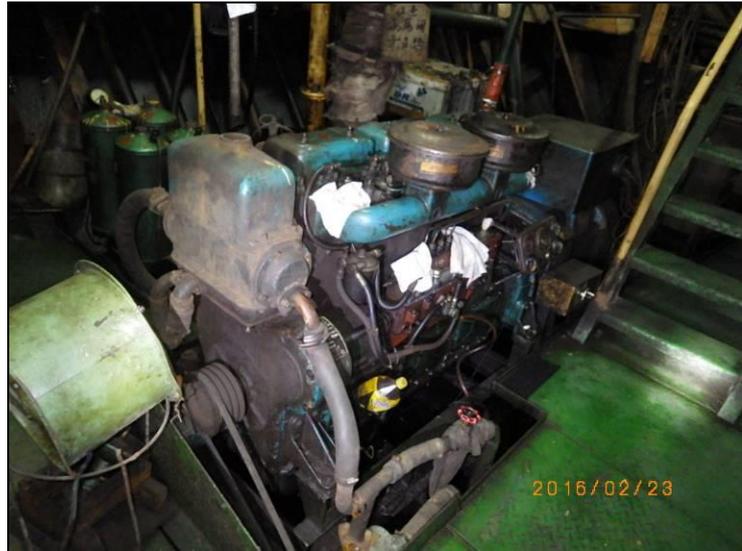
139. 机舱底层, 1号发电机组

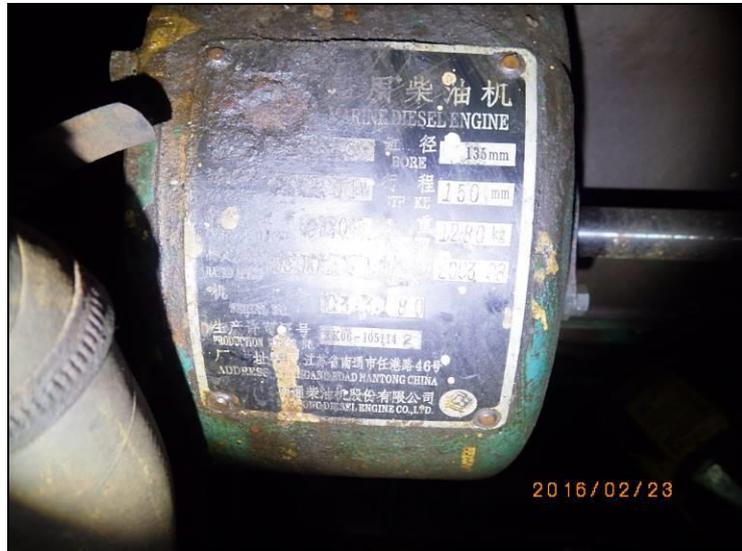
140. 1号副机铭牌

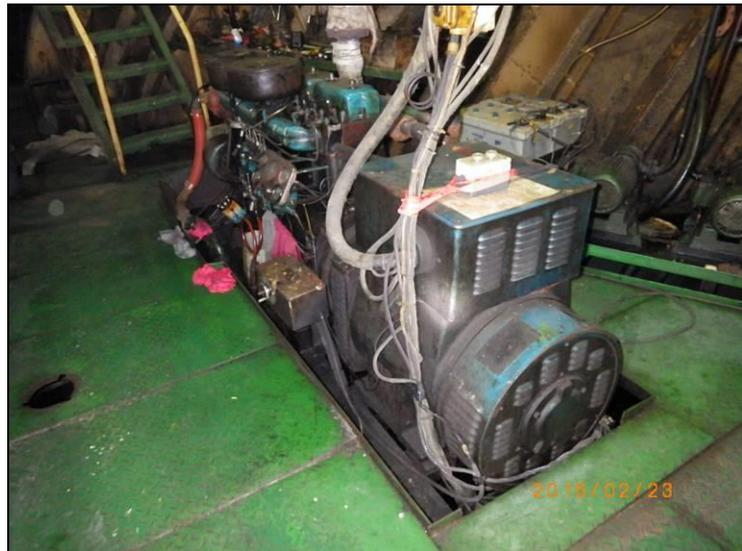
142. 机舱底层, 2号发电机组

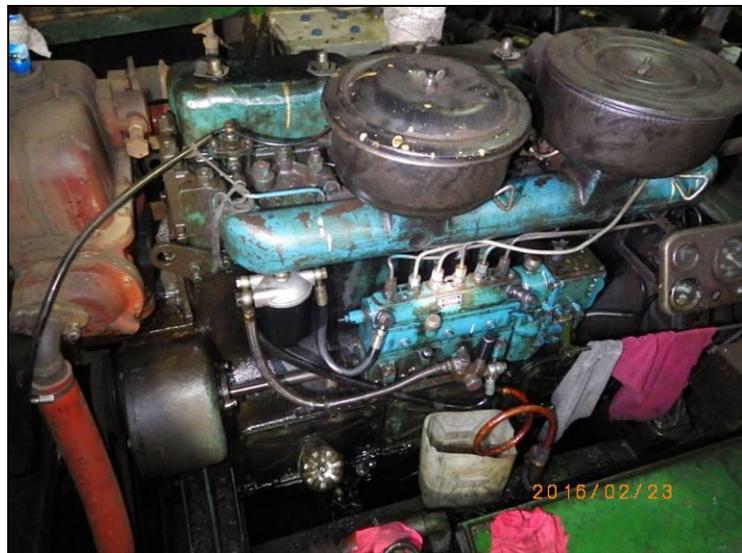
143. 2号副机

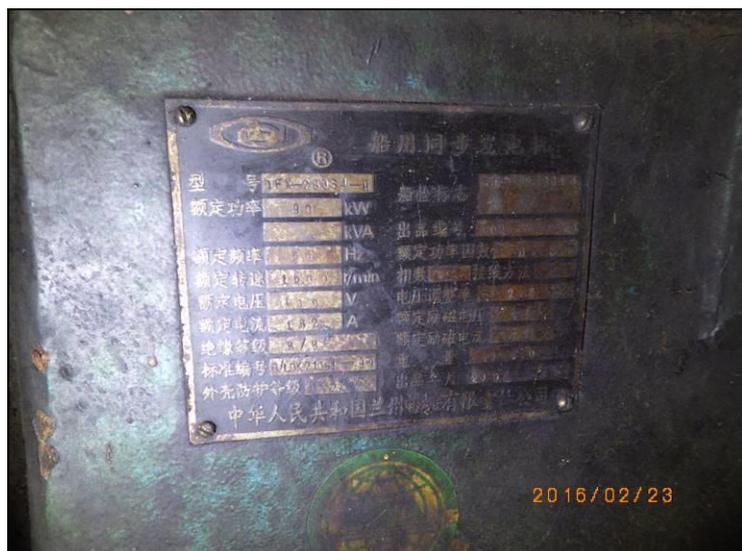
144. 2号发电机铭牌

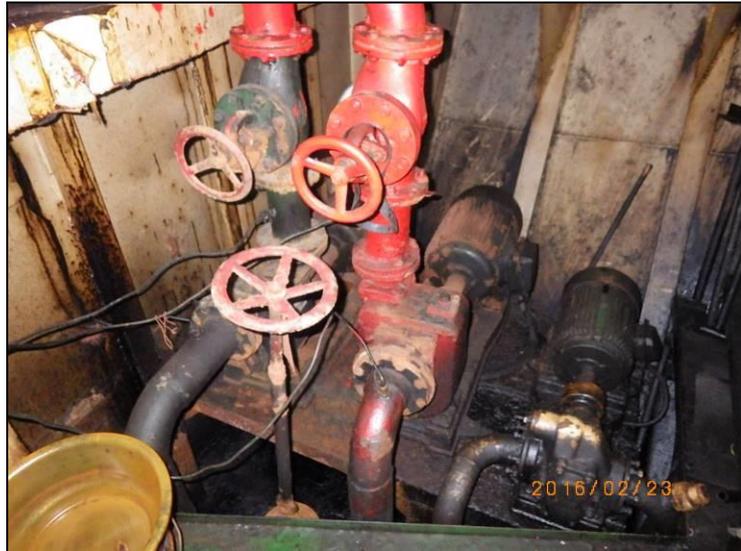
145. 机舱底层,主消防和压载泵

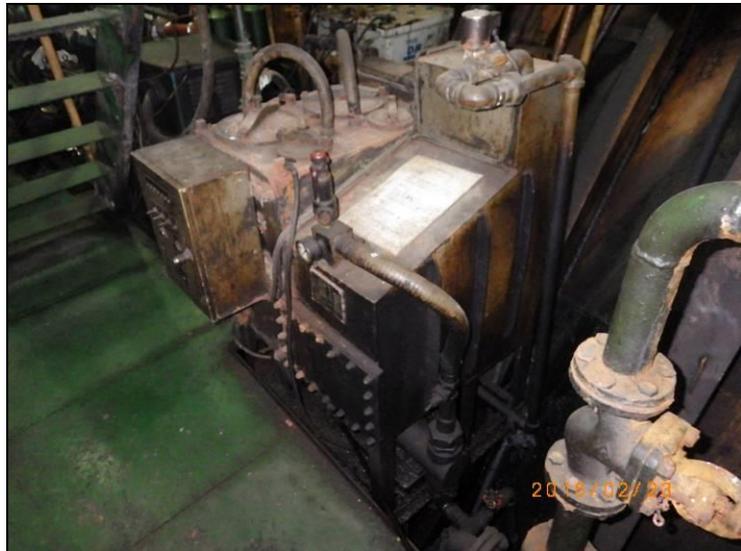
146. 机舱底层,油污分离器

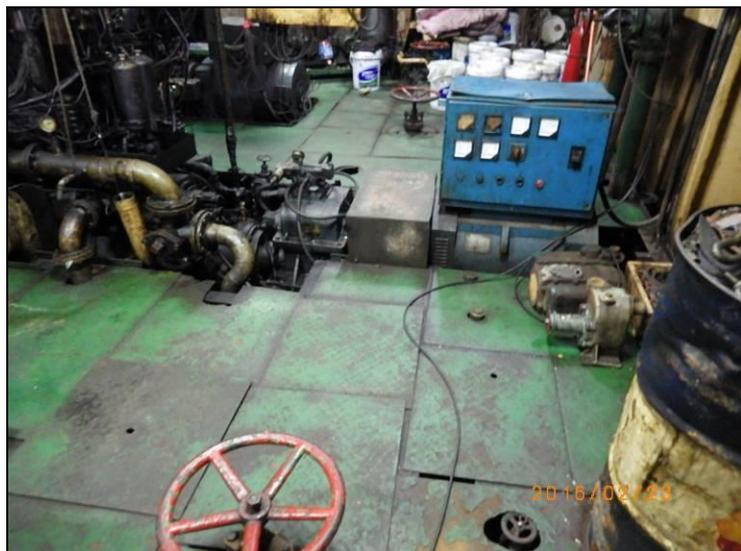
147. 机舱底层花铁板

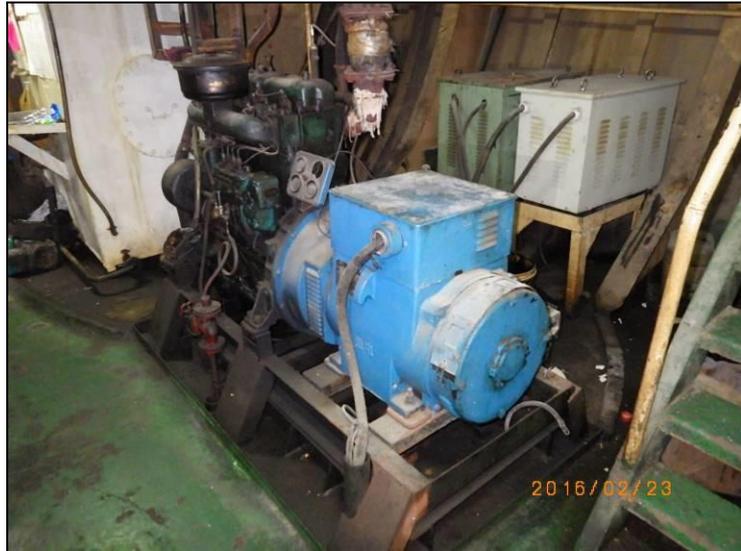
148. 机舱平台层, 3号发电机组

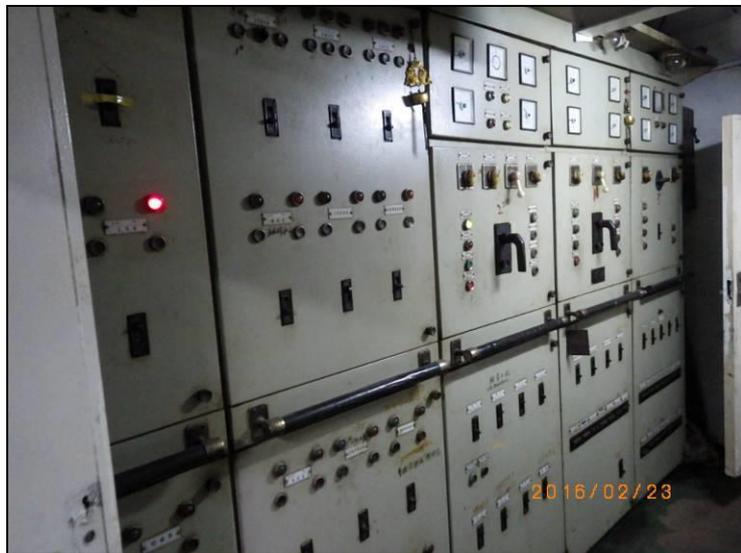
149. 机舱平台层, 主配电板

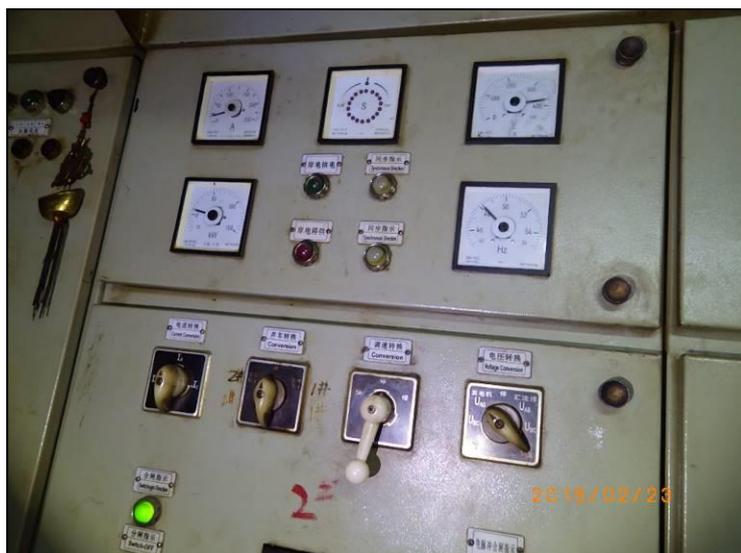
150. 2号发电机显示屏

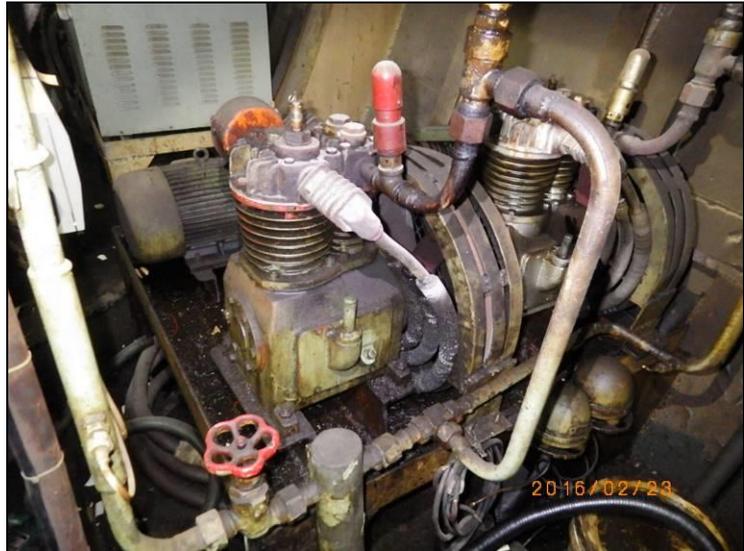
151. 机舱平台层,主空压机

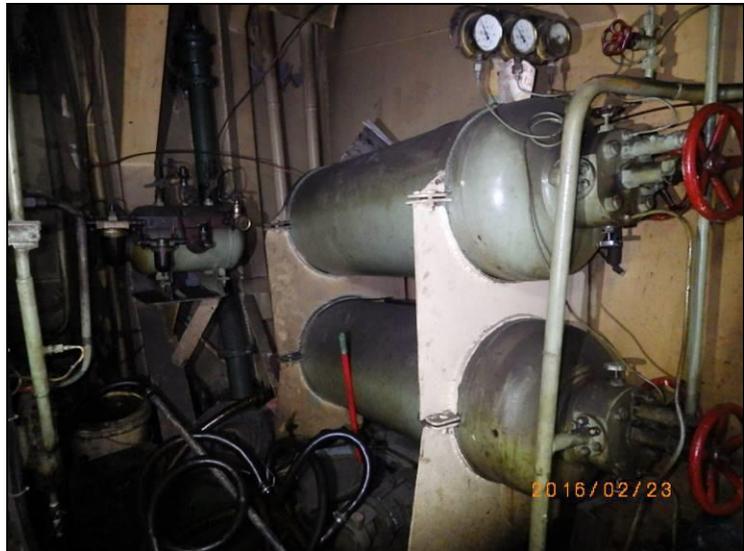
152. 机舱平台层,空气瓶

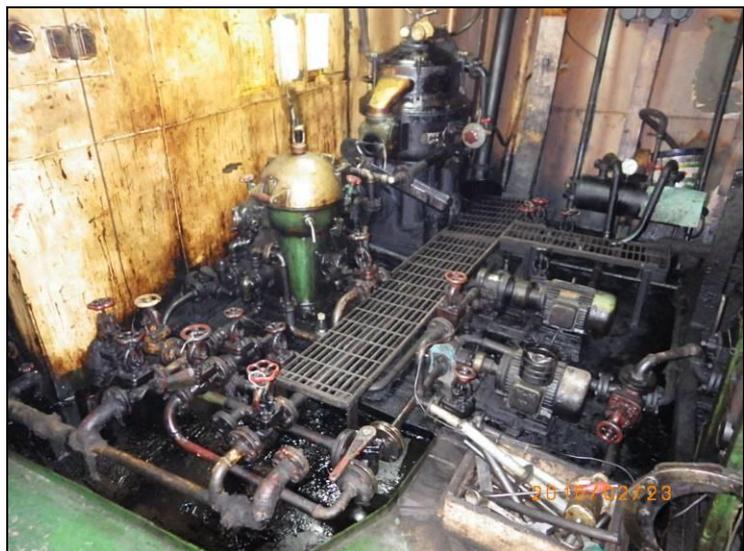
153. 机舱平台层,分油机

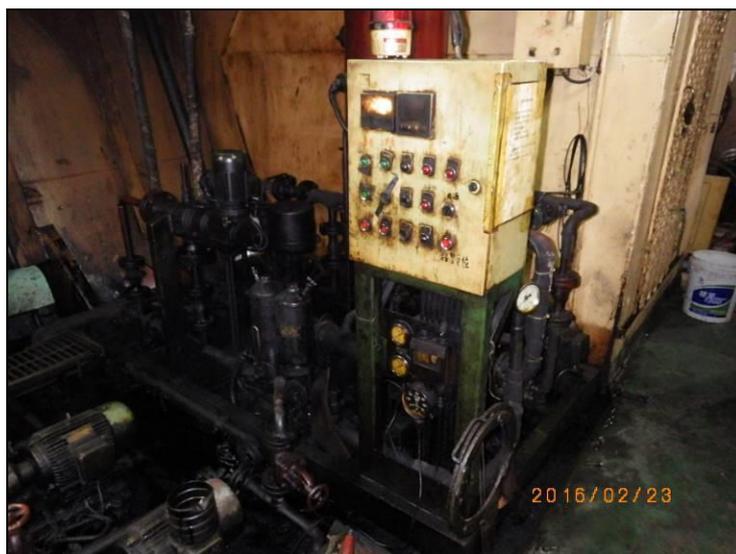
154. 机舱平台层, 供油单元

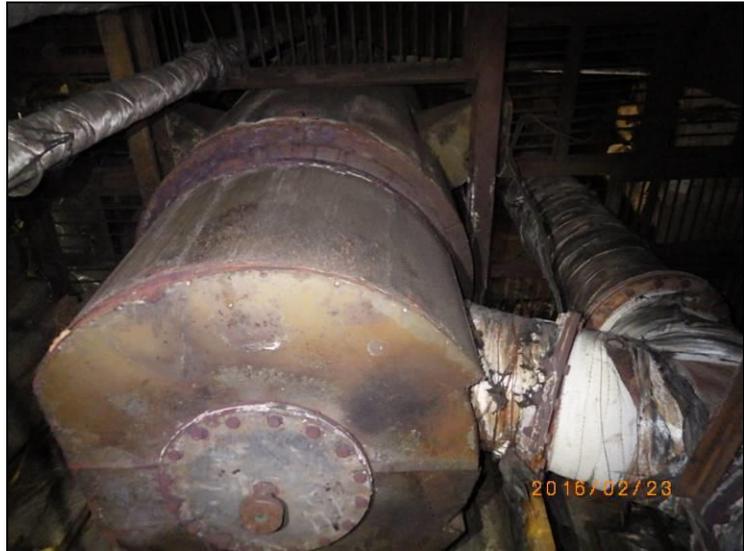
157. 废气锅炉(主甲板层上方)

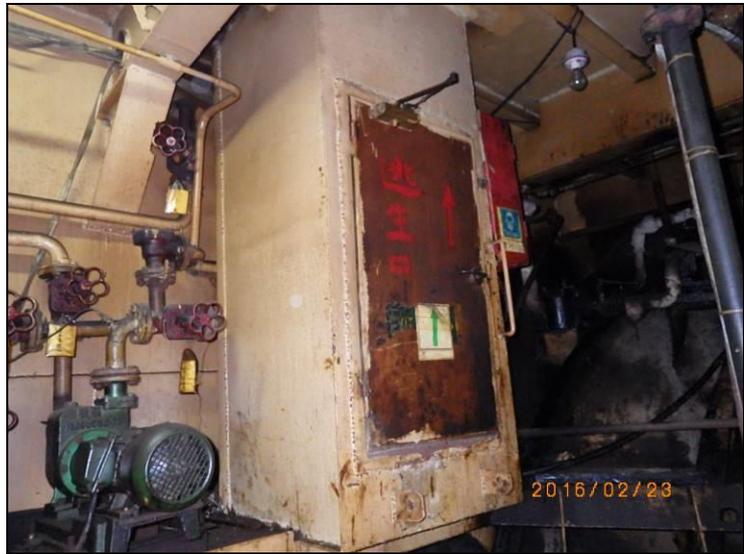
158. 机舱应急逃生通道

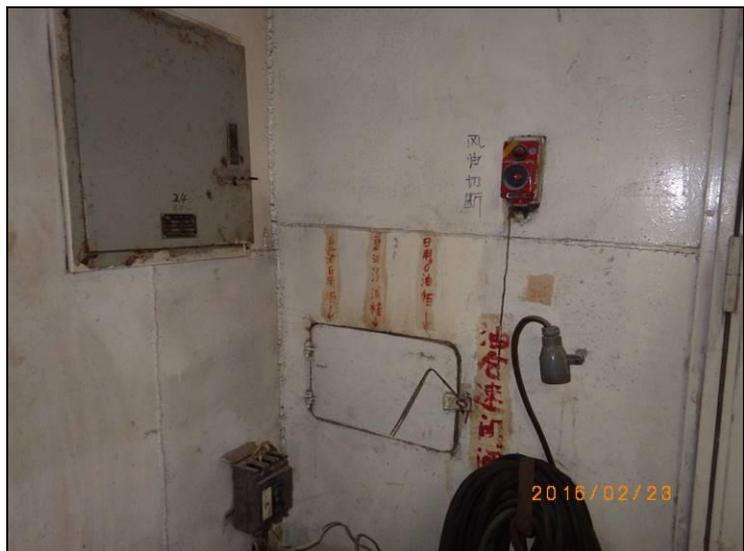
159. 机舱风油切断和速闭阀关闭装置

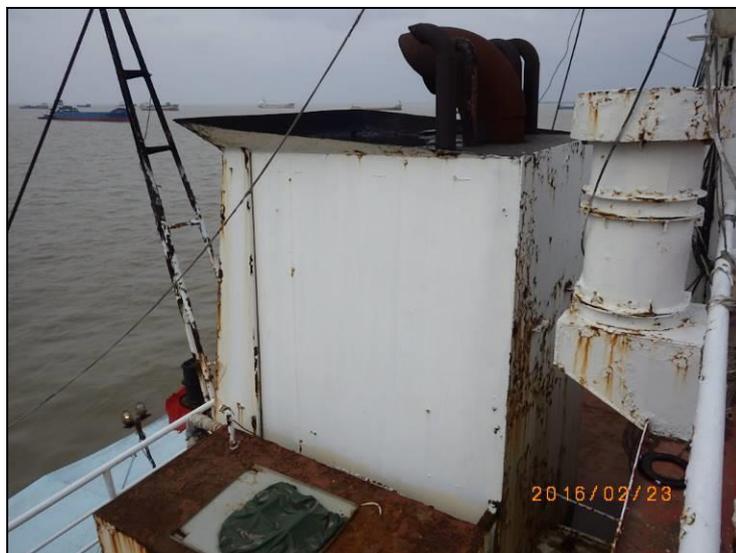
161. 机舱烟囱

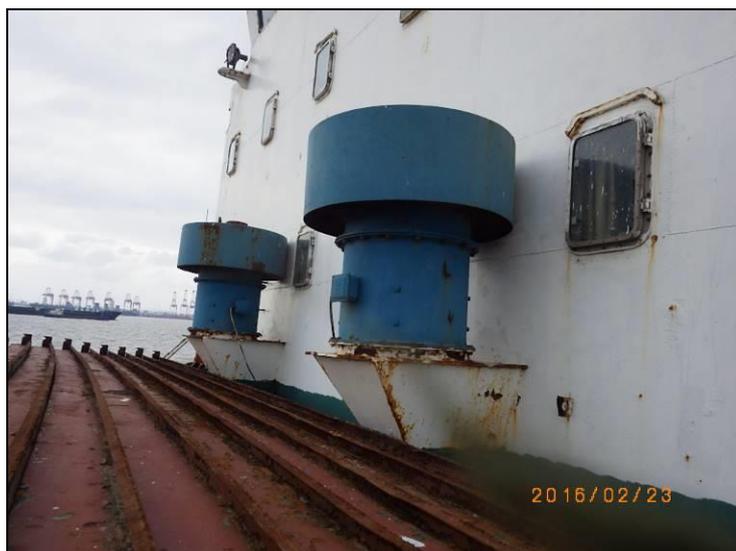
162. 机舱机械通风装置

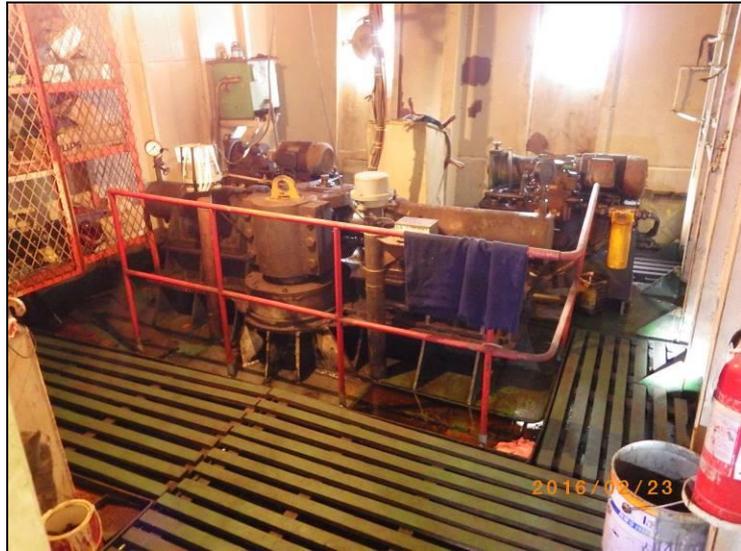
163. 舵机间

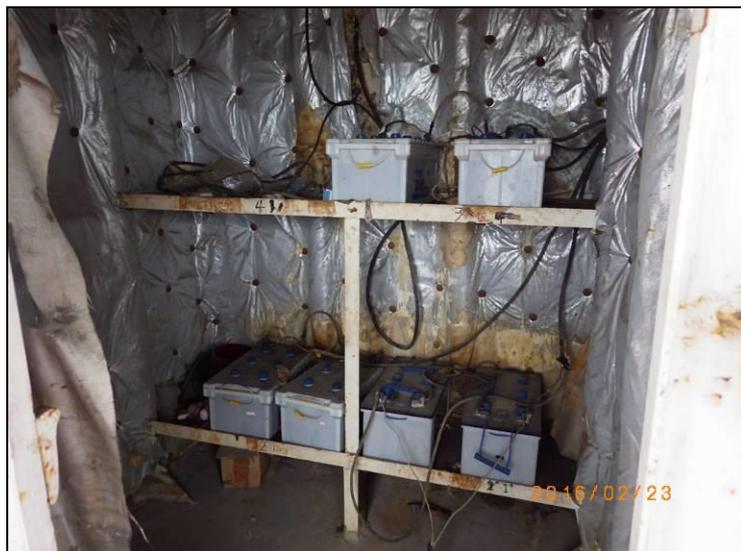
165. 应急配电瓶间, 缺失
2 个电瓶
