标的名称:	“海亿洲 1”挖泥船
公估案号:	SG2016HS0217
委托人:	上海海事法院
签发日期:	2016 年 6 月 20 日

检验报告

检验标的: “海亿洲1”耙吸式挖泥船

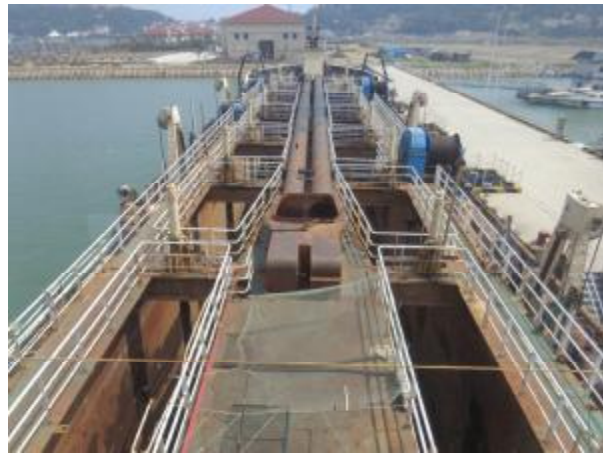
1.7 甲板概况

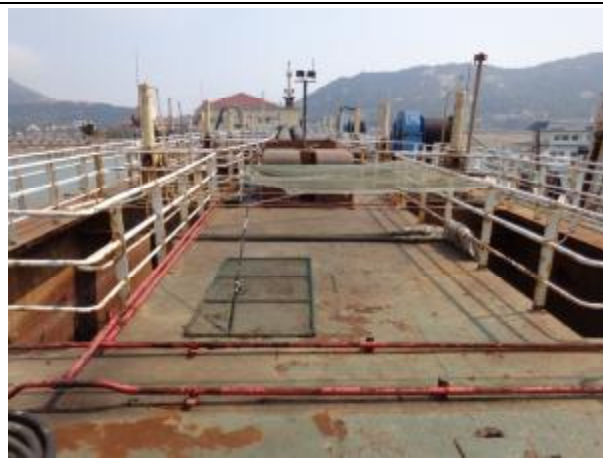
- I 主甲板泥舱舷墙焊接质量良好,未见到明显的焊缝开裂及结构破坏的情况,整体舷墙油漆质量尚可,存在局部锈蚀须修补;
- I 两只耙吸装置布置在主甲板左右舷两侧,左舷耙吸系统较右舷的小,经询问右舷耙吸装置是后期更换,同时了解到在船舶停航前,上述两套系统均能正常使用;
- I 该船布置有由船艏通向船艉的通道,通道上栏杆布置完整,但通道地板存在锈蚀,甚至出现局部锈蚀穿孔的情况;
- I 泥舱内结构布置完整,但普遍存在大量锈蚀的情况,经询问看船人员,该轮在停航前,泥门系统能正常运转。

1.9 船舶中间通道

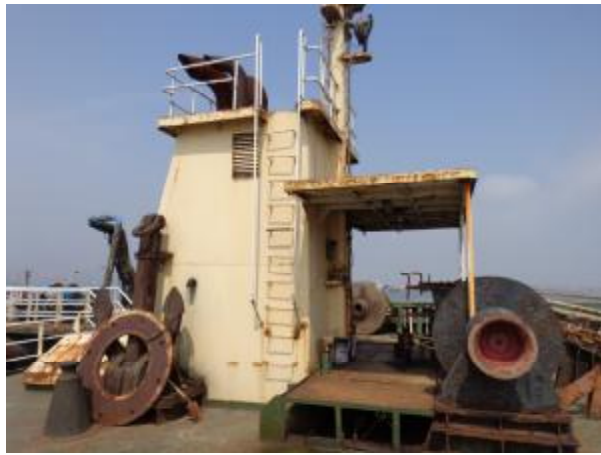
- I 该船艏楼甲板区域布置有一个小型围屋,内部布置有艏部主机排气管;
- I 艏楼甲板区域甲板平整度尚可,存在局部锈蚀的情况;
- I 艏楼区域有一只备锚,固定在首部围屋右侧,现场查勘该锚为 2460KG 锚,与证书描述一致;
- I 艏楼舷墙、舱室透气管等设施布置完整,但油漆质量较差;
- I 艏部左舷布置的小型舱口盖锈蚀严重;
- I 艏楼区域布置有杂物间、缆索舱等舱室,内部结构完整,未见到明显的破损及焊缝开裂的情况,内部杂乱的存放着部分绳索具;
- I 艏部区域布置有两个锚链舱,舱内锈蚀严重。

1.13 艙楼甲板围屋

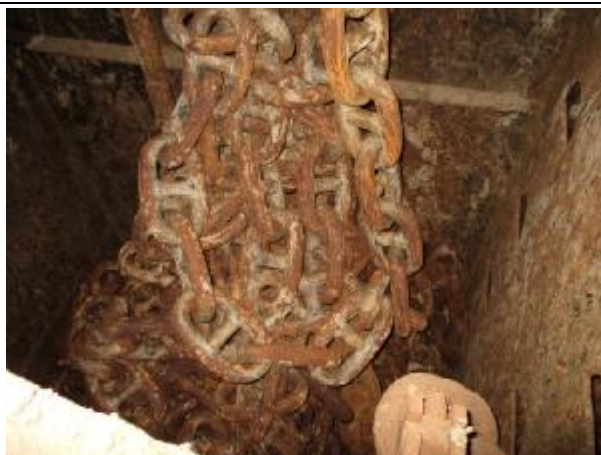
1.17 艙部锚链布置在舱内

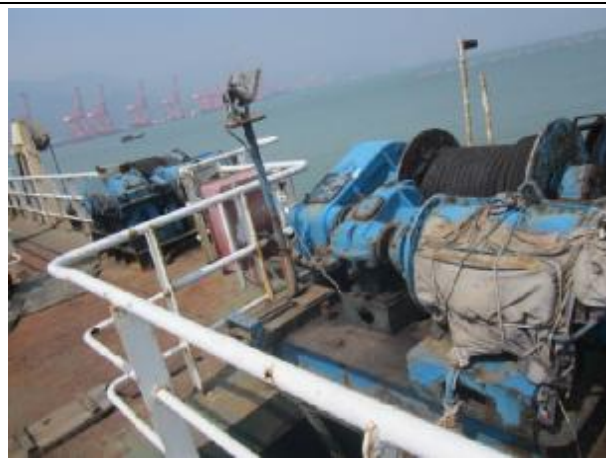
- I 艏部现场勘验时,两只锚正常收纳在艏部,一只备锚固定在艏部围屋右侧,除存在锈蚀之外,未见锚有损坏的情况;
- I 主甲板舷墙上布置有为耙系统作业所需的液压绞车,左舷布置有2台小绞车,右舷布置有2大1小绞车,因绞车铭牌缺失,无法判断绞车的型号及厂家,除右舷首部小绞车已确定损坏之外,其余绞车外观检查正常;
- I 主甲板中部左右舷各布置有一只空气瓶,外观检查正常,存在油漆脱落的情况;
- I 艉楼甲板布置有两台液压绞车,铭牌未见,与甲板牢固连接;
- I 全船布置有带缆桩、导缆滚轮等系泊设备,现场勘验时带缆桩、导缆滚轮结构基本完整,因无图纸,无法核对带缆桩等系泊设备的布置完整性;
- I 艏部舱室设有锚绞机液压泵站一套,泵组控制间设有2屏控制板,泵站基本保持原厂涂装,电机、液压泵、冷却器及仪表等附件安装完整,管路密封良好,未见明显渗漏;
- I 第2层甲板左舷布置有一台工作艇架及一艘工作艇,艇架牢固的固定在甲板上,未见到焊缝开裂的情况,但存在局部锈蚀及油漆脱落的情况;由于缺乏有效的保养,艇架上的工作艇需要进一步维护保养,因不具备条件,能否正常运行未知。

1.21 左舷耙吸式绞车系统

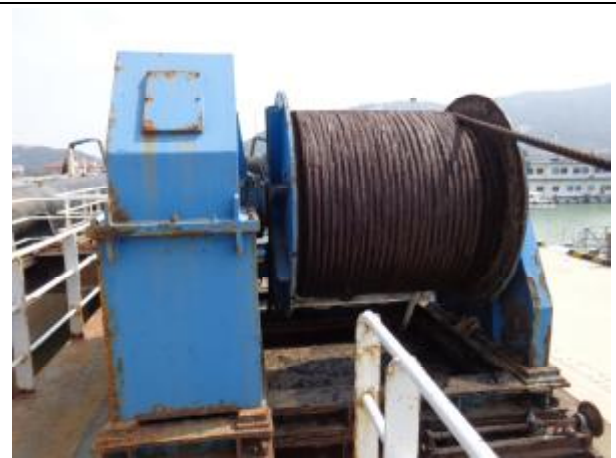
1.22 耙头绞车系统

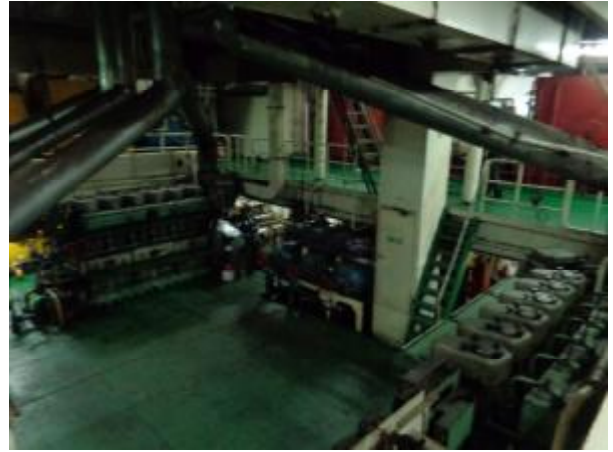
- I 该船设置有艏艉两个机舱, 艏部机舱主要布置有与挖泥系统相关的设备设施, 艉部机舱主要为船舶推进系统服务;
- I 艏艉两个机舱内部结构完整, 未见到明显焊缝开裂或结构破损的情况, 机舱内存在局部油漆脱落的情况;
- I 艏部机舱内设置有泥泵控制室, 控制室内设备外观检查正常;
- I 艏部机舱内布置有 2 台泥泵主机, 一台 400KW 发电机组, 设备外观检查正常, 且与船体牢固的连接, 未见到基座焊缝开裂的情况;
- I 艉部机舱内布置有集控室, 集控室内设备布置完整, 外观检查正常;
- I 艉部机舱处布置有 2 个备品备件间, 内部存放有若干船用备件;
- I 机舱内布置的油舱油柜存在局部渗漏的情况。

1.32 艉部机舱概况

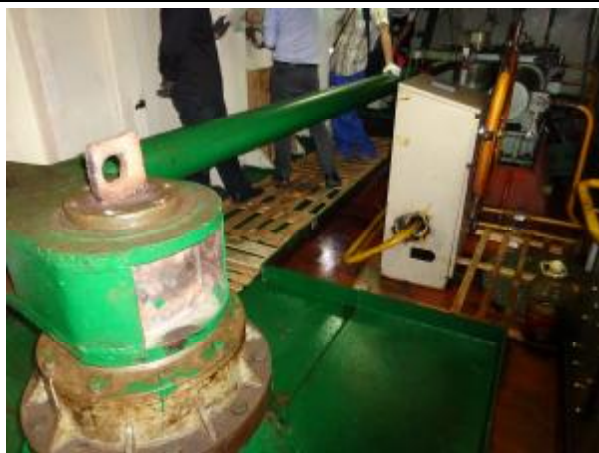
- I 舵机及油缸系统安装在艉部舵机舱内, 证书显示舵机为台州华达液压机电设备厂生产的 HDYY-160 舵机, 经现场勘验, 符合证书描述;
- I 设备基本安装完整, 管系连接到位, 但局部存在明显漏油的情况;
- I 设备外观检查正常, 因受现场条件限制, 无法进行现场试验, 无法判断是否能正常使用;
- I 舵机舱两舷布置有隔离空舱, 空舱与舵机舱之间布置有风雨密门, 隔离空舱内结构完整, 焊接质量尚可, 油漆质量尚可。

1.33 舵机舱概况

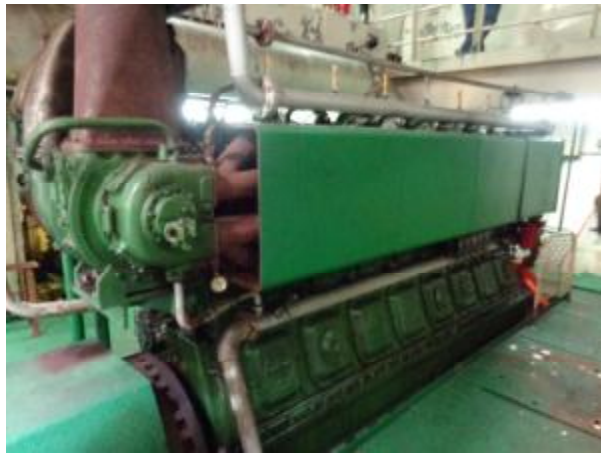
I 船艏部机舱设有两台泥泵柴油机，右舷为宁波中策生产的 G6300ZC18B 型船用中速柴油机，额定功率 1323KW，经询问，了解到中策柴油机为近期新更换；左舷为淄博柴油机厂 8300ZLCA-6 型船用中速柴油机，额定功率 735KW，涡轮增压器壳体有裂缝；艏部机舱主机保养情况良好，管系连接到位，但存在局部渗漏的情况；

2.8 艏部右舷泥泵主机

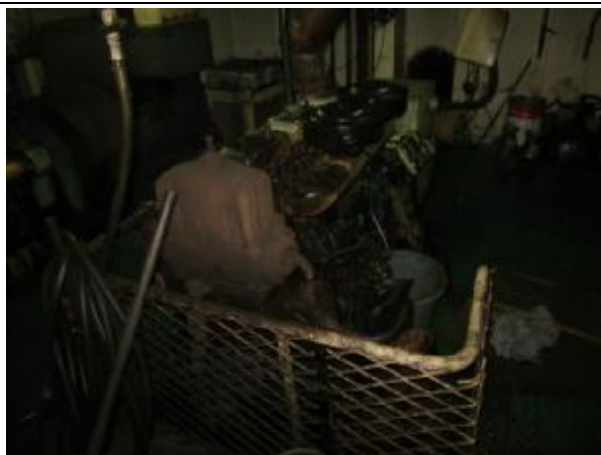
1 发电柴油机增压器、燃油组件、启动阀件及冷却器等附件安装完整, 未见缺失损坏, 停泊发电机设备维护状态一般, 机体上存在大量油污。

2.11 艏部机舱停泊发电机

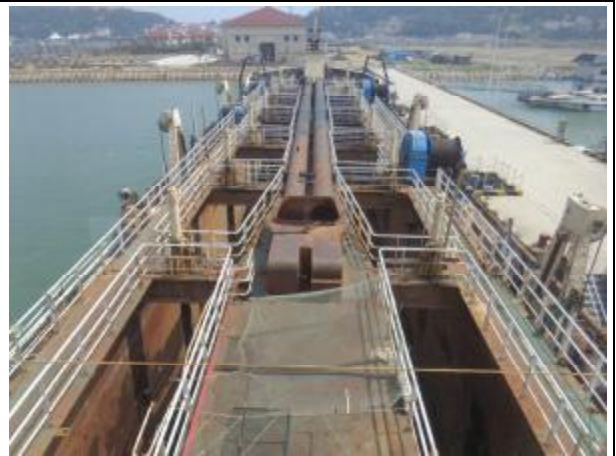
- 1 船舶左右舷各固定有一套耙吸装置,耙吸头及管系锈蚀严重;
- 1 耙头装置部分位置破损,由于未能通电试验,无法判断耙吸头能否正常启动;
- 1 经问询看船人员,船舶左舷耙头为原始耙头,右舷耙头为后期改装加大,此配置与艏部机舱内泥泵主机配套一致;
- 1 经问询看船人员,在船舶停航前,此两套耙吸装置均能正常工作。

2.27 耙头

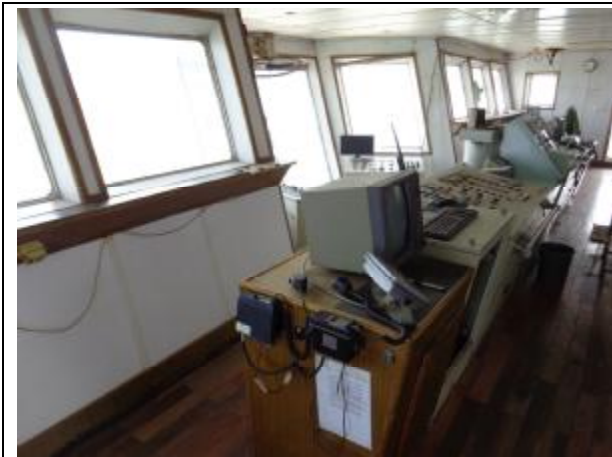
2.30 耙吸装置控制台

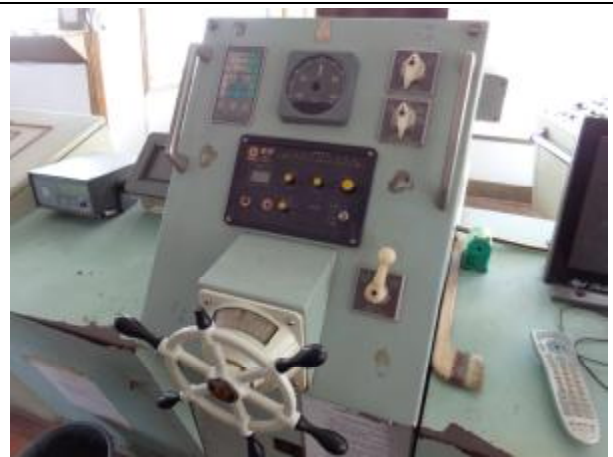
- l 驾控台外观良好, 长期未通电工作, 需要保养; 由于没有船员配合, 未对设备通电, 无法确认其是否能正常工作, 驾控台内部需要清洁; 与船员沟通, 了解到船上两台雷达均已损坏, 需要更换;
- l 驾驶室设置有泥舱系统驾控台一套, 可在驾驶室操作泥舱泥门开启/关闭, 外观检查正常, 因无人配合, 未对设备通电试验, 经询问船员, 在船舶停航前, 该套设备能正常使用;
- l 由于无人配合, 未对航行灯、信号灯、室外投光灯等系统通电, 驾控台上的控制板外

3.1 驾控台

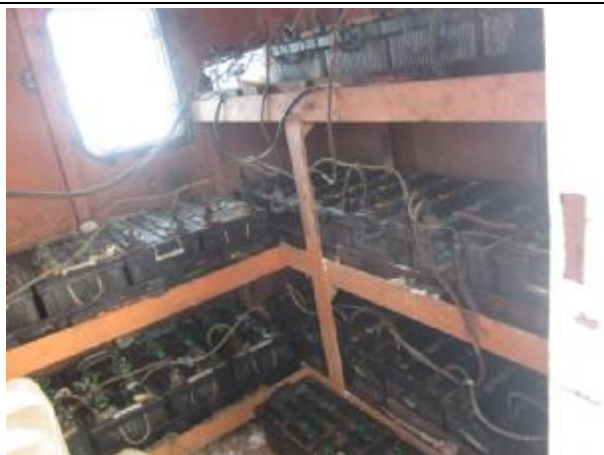
3.11 蓄电池布置完整
