DH-T-(15)062

“顺福”轮 检验报告

兹证明应上海海事法院委托，下列署名咨询验船师于2015年8月6日在江苏省仪征市苏港造船厂，登“顺福”轮，对该轮的船舶技术状况进行了全面勘验，为委托方处理该轮的有关事项提供公正合理的参考依据，现报告如下。

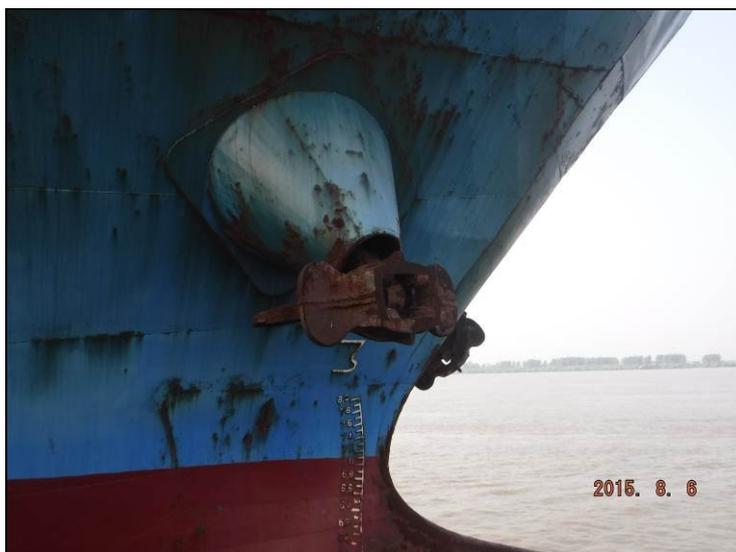
7. 艏楼甲板左舷

- 3.3.2 船首艏楼甲板和舷墙基本完好、平整，油漆、涂层剥落较多，外表多处出现锈蚀总体情况一般；至艏楼甲板梯道踏板锈蚀严重/局部洞穿。

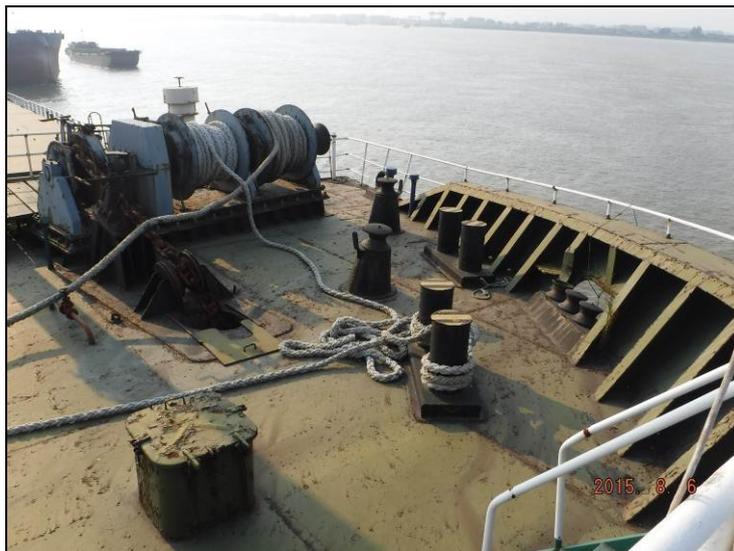
- 3.4.1 船艏左、右舷各配置1台液压驱动的锚机/绞缆机，锚机和绞缆机外观浮锈较多，铭牌已经烂穿，锚绞机规格型号及制造商不详。
- 3.4.2 锚绞机传动齿轮及液压马达外观正常，锚绞机刹车片状况尚可，底座及地脚螺栓状况正常。
- 3.4.3 锚绞机操作平台锈蚀严重。
- 3.4.4 左、右舷各配备有霍尔锚1只，另配备用锚1只，左、右锚外观未见异常。
- 3.4.5 左、右锚链外观正常，锚链通体黄锈。
- 3.4.6 艏楼甲板上系缆桩和导缆孔等外观状况基本正常，部分导缆滚轮可见局部锈蚀。

8. 船艏锚机及绞缆机

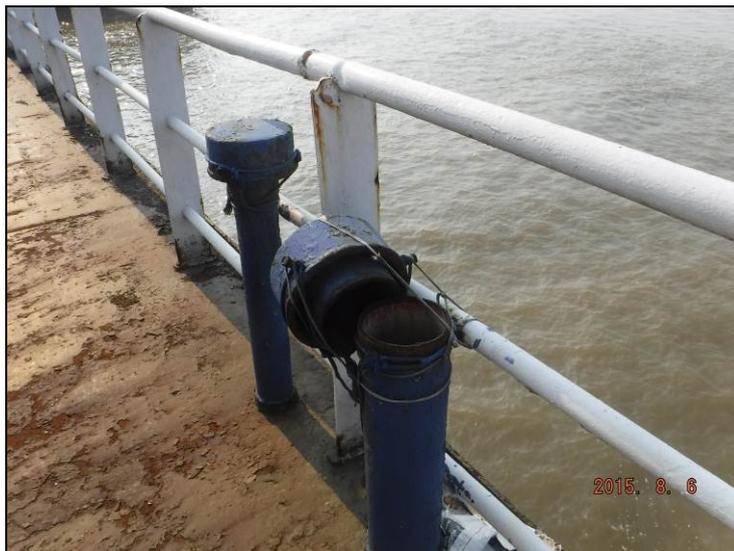
- 3.4.7 甲板上透气管状况正常，大部分透气帽与透气管之间使用绳索固定。
- 3.4.8 甲板水密门外观状况尚可，橡皮明显老化。
- 3.4.9 压载舱入口水泥封死。
- 3.4.10 小舱口盖内表面锈蚀严重，橡皮老化；下舱梯道锈蚀严重。

28. 甲板透气帽与透气管使用绳索固定

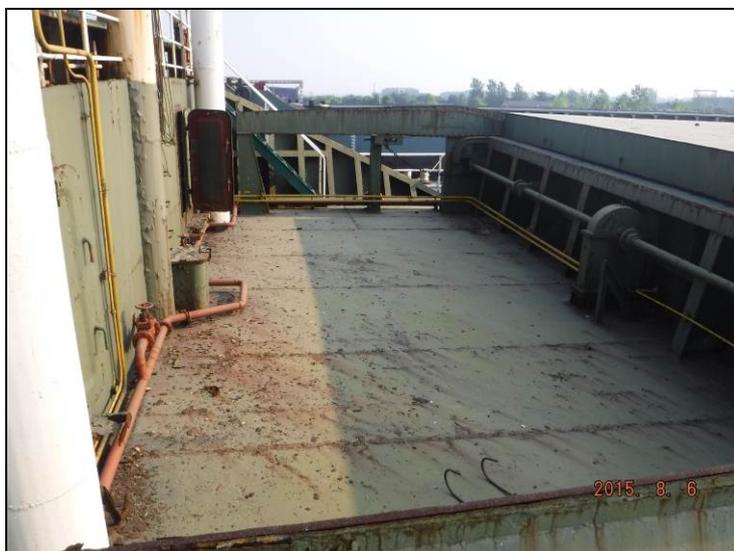
29. 第一货舱与艙楼间横甲板，表面涂层局部脱落

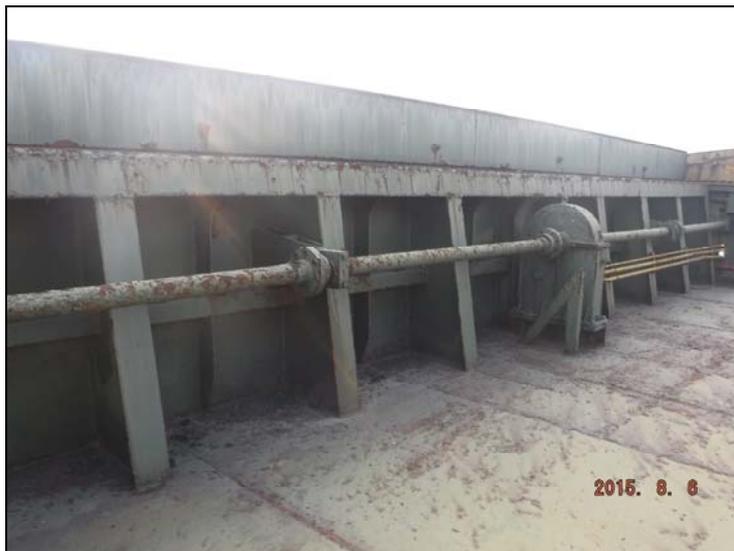
- 3.3.9 舱口围板、支撑和舱口角隅结构一般，未见明显变形；油漆、涂层剥落较多，表面有较多浮锈；舱盖导轨、滚轮、舱盖链条表面明显锈蚀；舱盖液压油缸有漏油现象。
现场检验时，因条件限制，舱盖板均处于关闭状态，未能进行舱盖板下表面的外观检查。

37. 第二货舱前部舱口围板及支撑

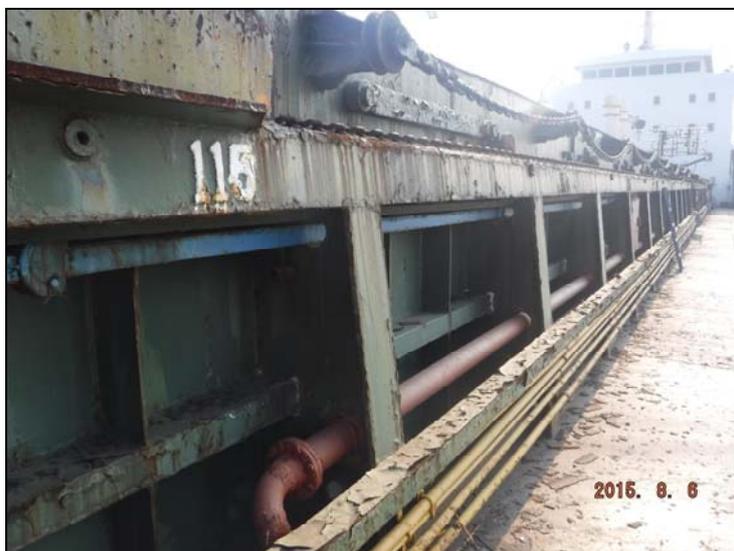
38. 第二货舱左舷舱口围及加强筋

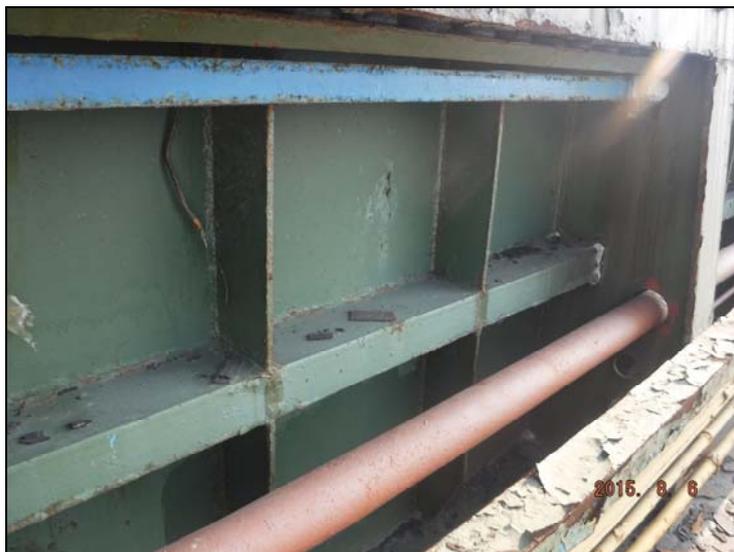
39. 第二货舱左舷舱口围及加强筋

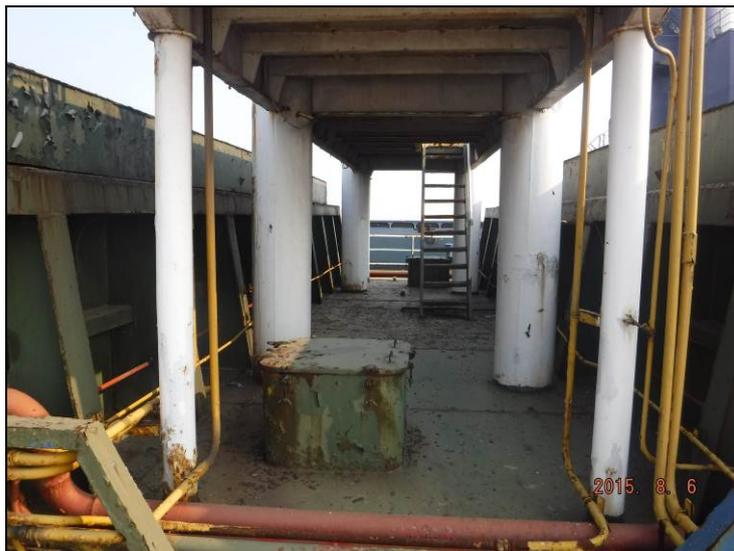
43. 第二与第三货舱之间横甲板

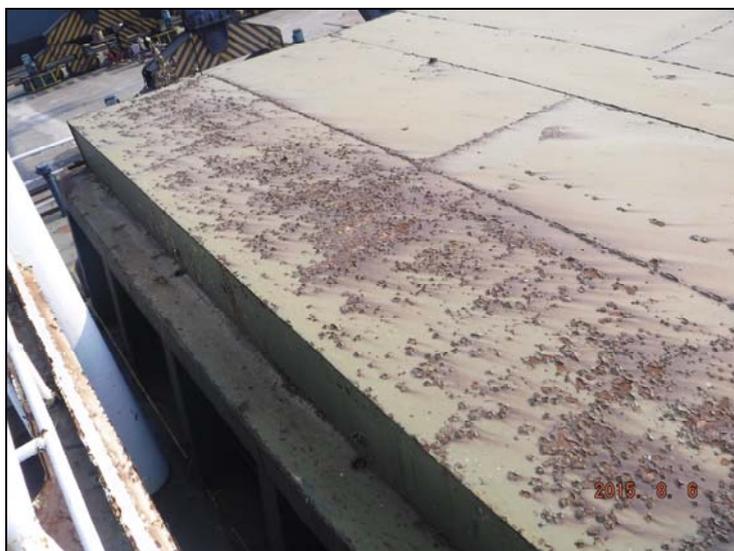
44. 第三货舱舱盖板前部，涂层呈斑点状

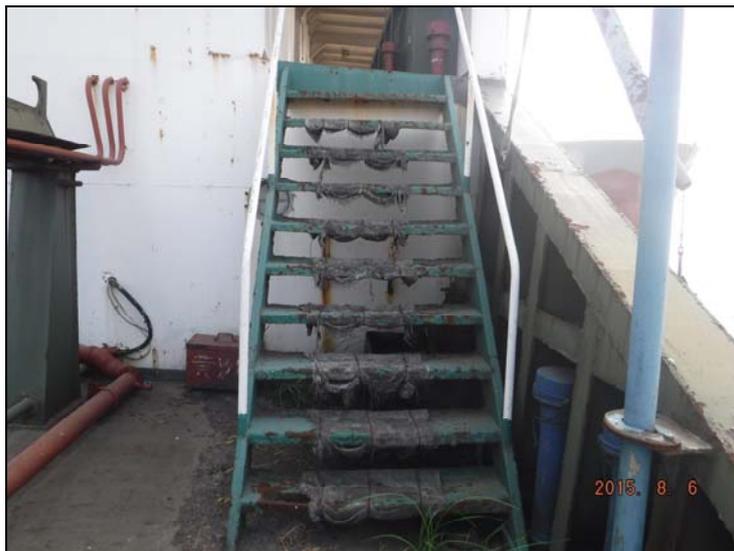
52. 至艏楼斜梯烂穿

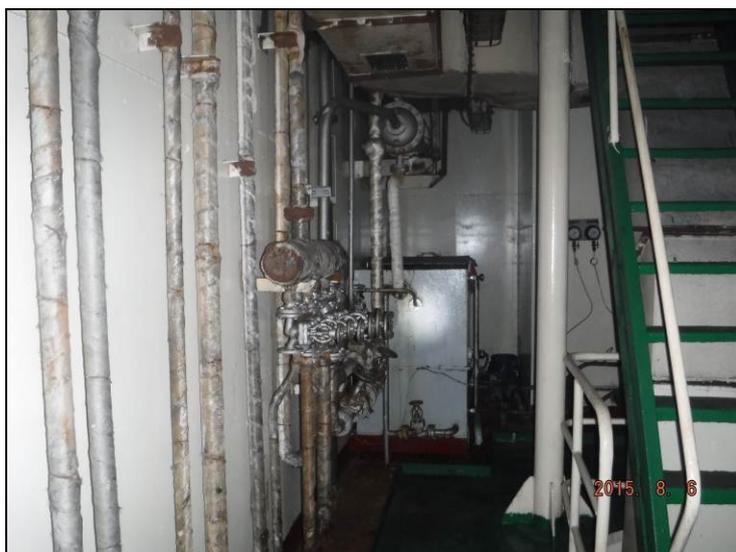
93. 蒸汽阀未见明显异常

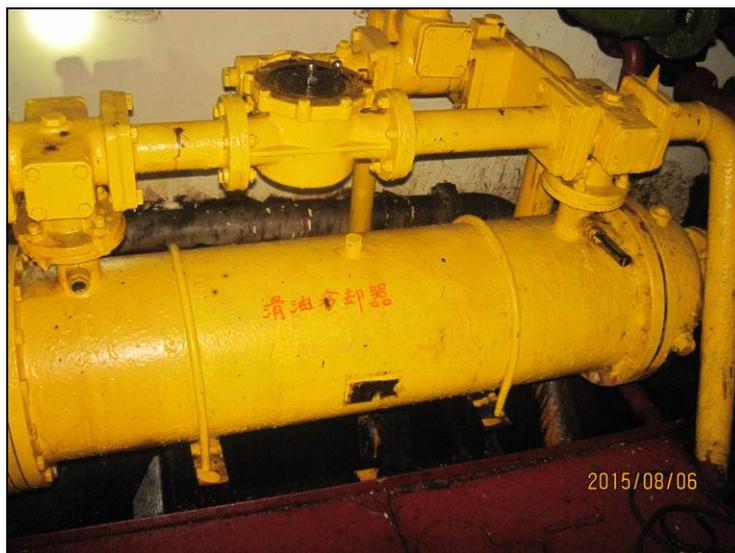
100. 滑油冷却器外观未见异常

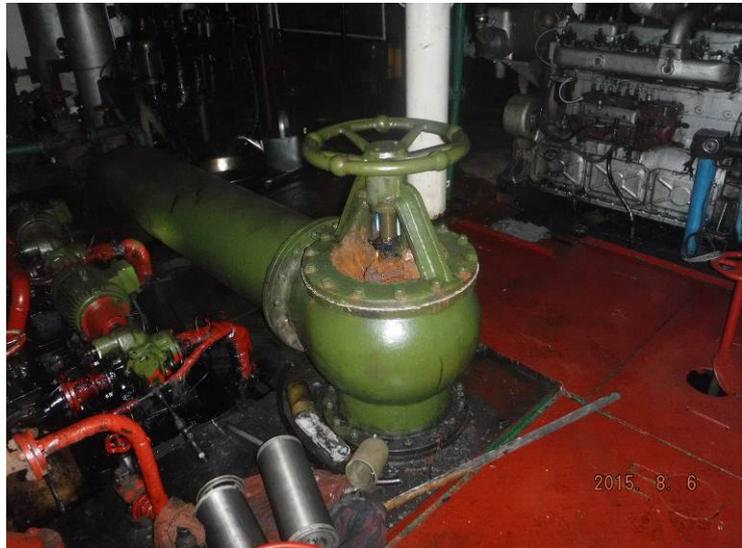
107. 海底阀未见明显异常
